Commune : **MOYENVIC**Rivière : **La Seille****Pont de la RD 955 #2****Commentaires** : Pont de la RD 955 - aval - Rideau de palplanche du mur de retour culée**1** Repère(s) sur le site**GÉNÉRAL****Unité de gestion** : Meuse-Moselle**Code** : DREAL_S_SEI_138**Date de mise à jour** : 28/05/2021**Auteur** : SPC MM

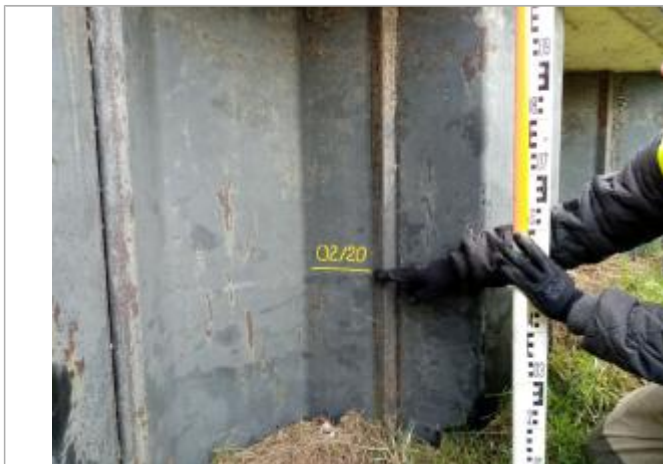
Vue du repère

**4 Février 2020**Altitude calculée de l'eau : **202.05 m**Nature de l'inondation : **Débordement de cours d'eau**Nature du repère : **Laisse d'inondation****Commentaires** : Dépôt et décoloration blanche peinture palplanche confirmée par dépôt dans talus**GÉNÉRAL****Code** : DREAL_R_SEI_138_1**Date de mise à jour** :**Auteur** : SPC MM
