Commune : **MOYENVIC** | Rivière : **La Seille**

**Pont de la RD 955 #2**

**Commentaires :** Pont de la RD 955 - aval - Rideau de palplanche du mur de retour culée

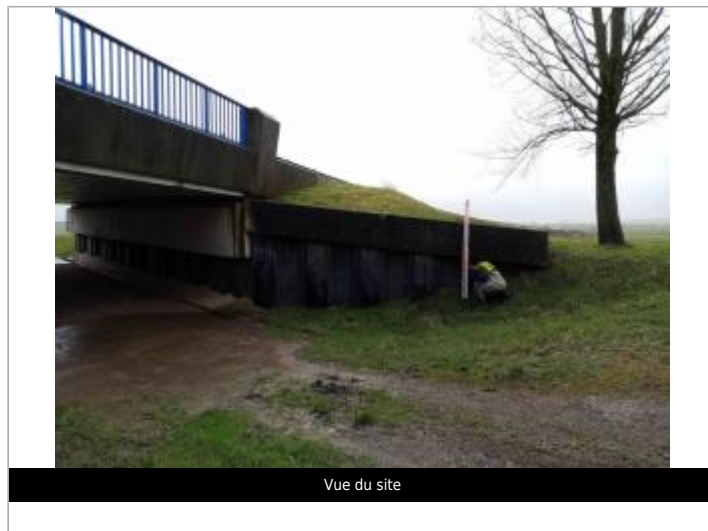
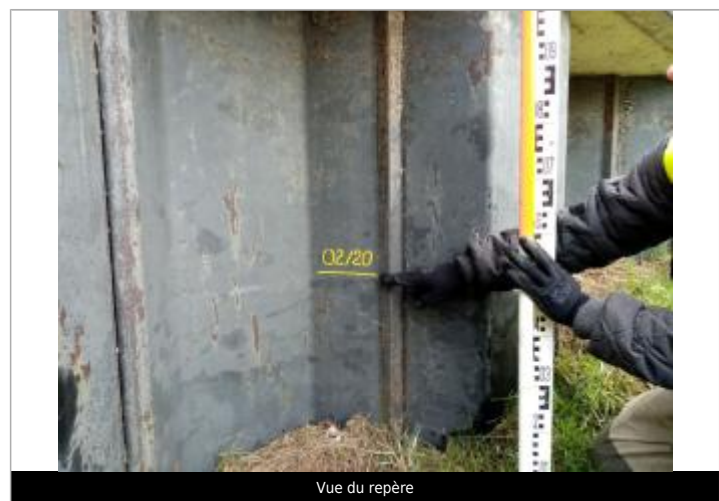
**4 février 2020**      Altitude calculée de l'eau : **202.05 m**

Nature de l'inondation : **Débordement de cours d'eau**      Nature du repère : **Laisse d'inondation**

**Commentaires :** Dépôt et décoloration blanche peinture palplanche confirmée par dépôt dans talus
