Commune : **MOYENVIC**Rivière : **La Seille****Pont de la RD 955 #4****Commentaires** : Pont de la RD 955 - amont - Rideau de palplanche du mur de retour culée**1**

**GÉNÉRAL****Unité de gestion** : Meuse-Moselle**Code** : DREAL\_S\_SEI\_140**Date de mise à jour** : 28/05/2021**Auteur** : SPC MM

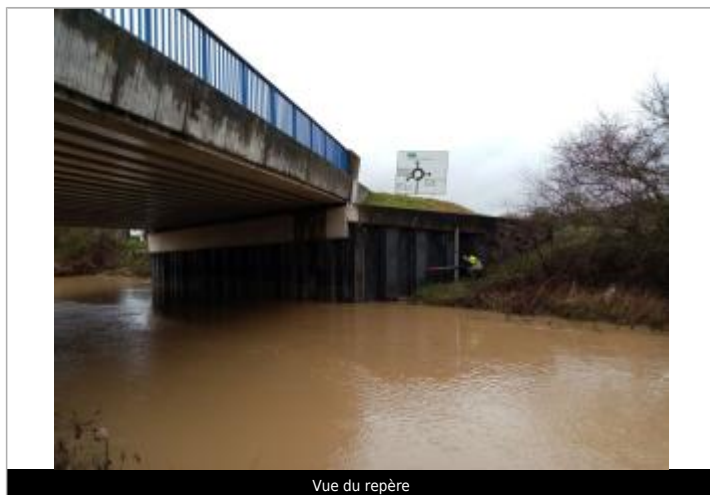
Vue du repère

**4 Février 2020**Nature de l'inondation : **Débordement de cours d'eau**Altitude calculée de l'eau : **201.96 m**Nature du repère : **Laisse d'inondation****Commentaires** : Dépôt blanchâtre sur palplanche**GÉNÉRAL****Code** : DREAL\_R\_SEI\_140\_1**Date de mise à jour** :**Auteur** : SPC MM
