Commune : **MOYENVIC**Rivière : **La Seille**

Pont béton en amont du pont de la RD 955

Unité de gestion : Meuse-Moselle**Code :** DREAL_S_SEI_146**Date de mise à jour :** 28/05/2021**Auteur :** SPC MM

Code : DREAL_R_SEI_146_1**Date de mise à jour :****Auteur :** SPC MM

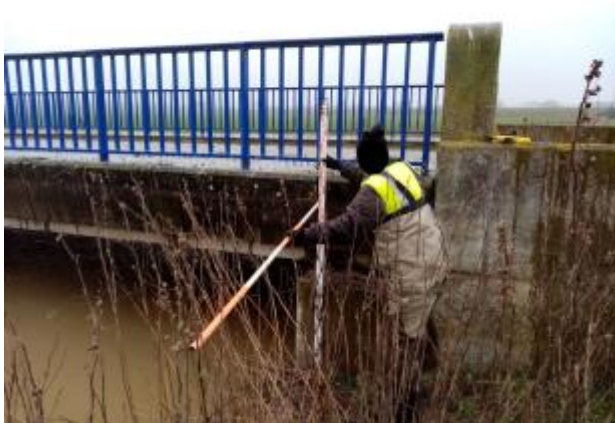
Vue du repère

Commentaires : Pont béton en amont du pont de la RD 955 - Tablier du pont - amont - Côté culée RD
1

**4 Février 2020**Altitude calculée de l'eau : **202.18 m**Nature de l'inondation : **Débordement de cours d'eau**Nature du repère : **Laisse d'inondation**
Commentaires : Dépôt bien visible sur toute la longueur du tablier - 0.2 m sous face supérieure bordure du trottoir du pont
