Commune : **MOYENVIC**Rivière : **La Seille****Pont béton en amont du pont de la RD 955 #2****Commentaires** : Pont béton en amont du pont de la RD 955 - Tablier du pont - amont - Côté culée RG**1**

**GÉNÉRAL****Unité de gestion** : Meuse-Moselle**Code** : DREAL\_S\_SEI\_147**Date de mise à jour** : 28/05/2021**Auteur** : SPC MM

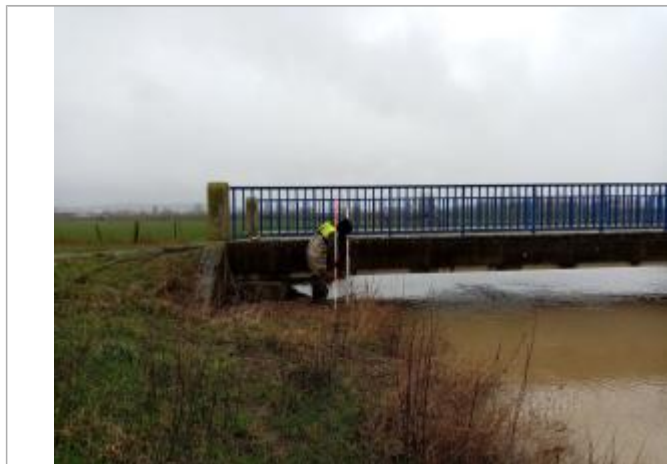
Vue du repère

**4 Février 2020**Altitude calculée de l'eau : **202.18 m**Nature de l'inondation : **Débordement de cours d'eau**Nature du repère : **Laisse d'inondation****Commentaires** : Dépôt bien visible sur toute la longueur du tablier - 0.08 m sous face supérieure bordure du trottoir du pont**GÉNÉRAL****Code** : DREAL\_R\_SEI\_147\_1**Date de mise à jour** :**Auteur** : SPC MM
