Commune : **MARSAL** | Rivière : **La Seille**

## Pont allée des Marronniers

**Code** : DREAL\_R\_SEI\_150\_1      **Date de mise à jour** : 28/05/2021  
**Auteur** : SPC MM

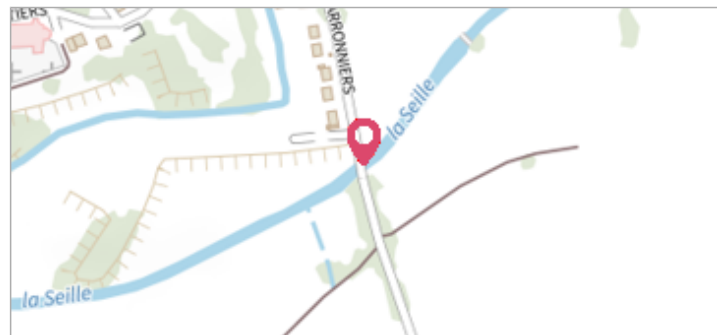
**Commentaires** : Pont allée des Marronniers - amont mur de retour culée du pont

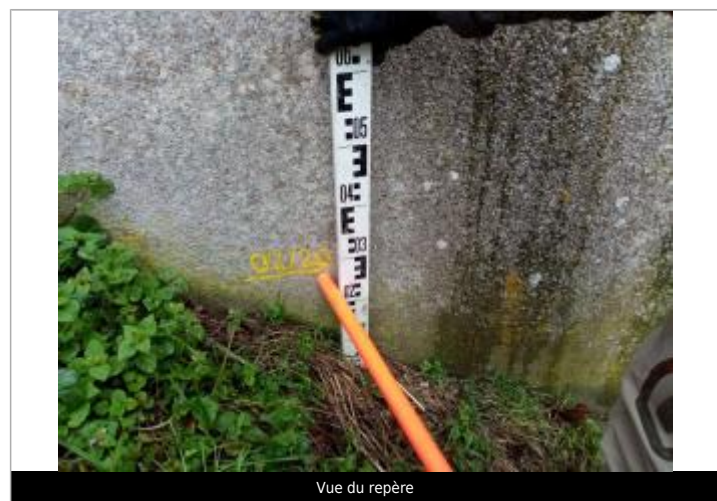
**4 février 2020**      Altitude calculée de l'eau : **202.45 m**

Nature de l'inondation : **Débordement de cours d'eau**      Nature du repère : **Laisse d'inondation**

**Commentaires** : Report sur mur de retour de la culée des laisses de crue visibles sur le talus
