Commune : **MARSAL** | Rivière : **La Seille**

## Pont allée des Marronniers

**Commentaires :** Pont allée des Marronniers - amont mur de retour culée du pont

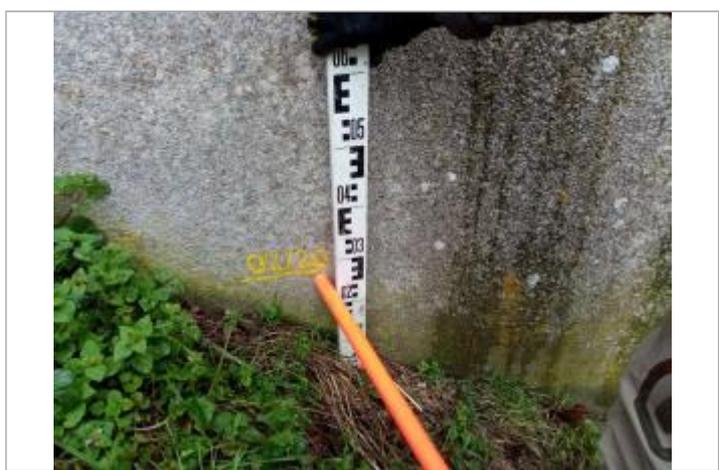
Vue du repère

**4 Février 2020**      Altitude calculée de l'eau : **202.45 m**

Nature de l'inondation : **Débordement de cours d'eau**      Nature du repère : **Laisse d'inondation**

**Commentaires :** Report sur mur de retour de la culée des laisses de crue visibles sur le talus
