Commune : **MARSAL**Rivière : **La Seille****amont du pont de l'allée des Marronniers****Commentaires** : Ancien seuil en amont du pont de l'allée des Marronniers - mur de retour culée**1**

GÉNÉRAL**Unité de gestion** : Meuse-Moselle**Code** : DREAL_S_SEI_151**Date de mise à jour** : 28/05/2021**Auteur** : SPC MM

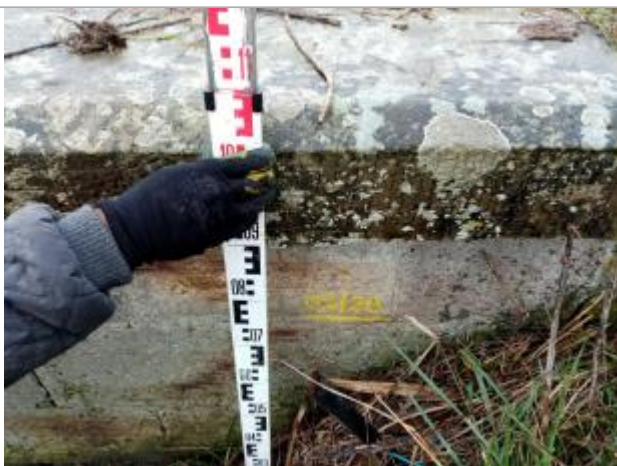
Vue du repère

**4 février 2020**Nature de l'inondation : **Débordement de cours d'eau**Altitude calculée de l'eau : **202.36 m**Nature du repère : **Laisse d'inondation****Commentaires** : Report sur mur de retour de la culée des laisses de crue visibles sur le talus. - 0.49 m sous face supérieure pierre de couronnement culée - 0.29 m sous pierre de couronnement**GÉNÉRAL****Code** : DREAL_R_SEI_151_1**Date de mise à jour** :**Auteur** : SPC MM

Référence nivelée : Marque d'inondation**Système altimétrique** : NGF IGN 1969 (système normal)**Altitude de la référence (en m)** : 202.360 m**Altitude calculée de l'eau (en m)** : 202.36
