Commune : **MARSAL** | Rivière : **La Seille**

**amont du pont de l'allée des Marronniers**

**Commentaires** : Ancien seuil en amont du pont de l'allée des Marronniers - mur de retour culée

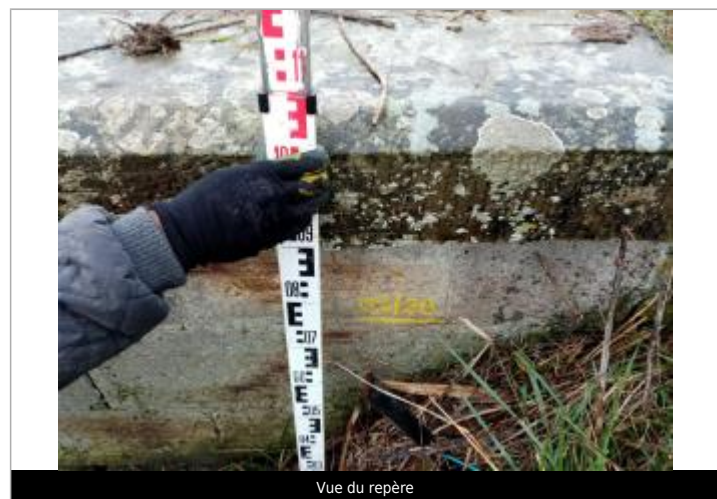
**Code** : DREAL\_R\_SEI\_151\_1      **Date de mise à jour** : 28/05/2021  
**Auteur** : SPC MM

**Commentaires** : Report sur mur de retour de la culée des laisses de crue visibles sur le talus. - 0.49 m sous face supérieure pierre de couronnement culée - 0.29 m sous pierre de couronnement
