Commune : METZ

Rivière : La Seille

## Escalier descendant vers la promenade

**Unité de gestion :** Meuse-Moselle**Code :** DREAL\_S\_SEI\_002**Date de mise à jour :** 28/05/2021**Auteur :** SPC MM

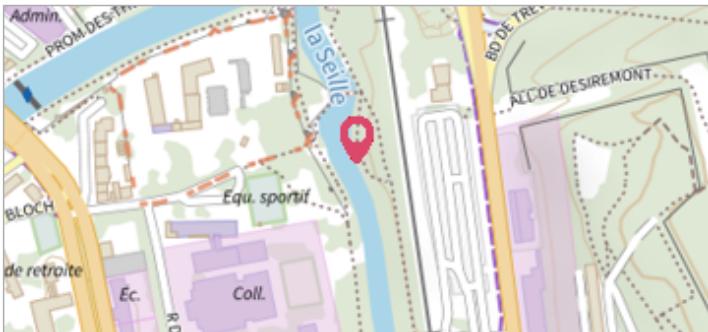
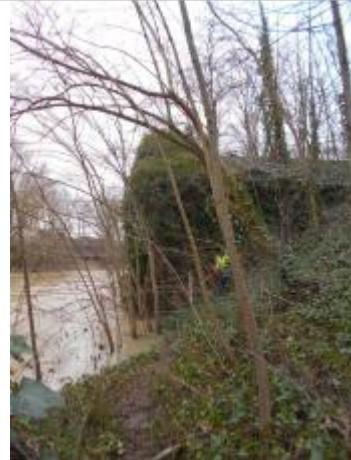
Vue du site

**Commentaires :** Muraille retour fortification en RD de la Seille à 50 m environ en amont de la passerelle en bois franchissant la Seille avant sa confluence dans le bras mort de la Moselle

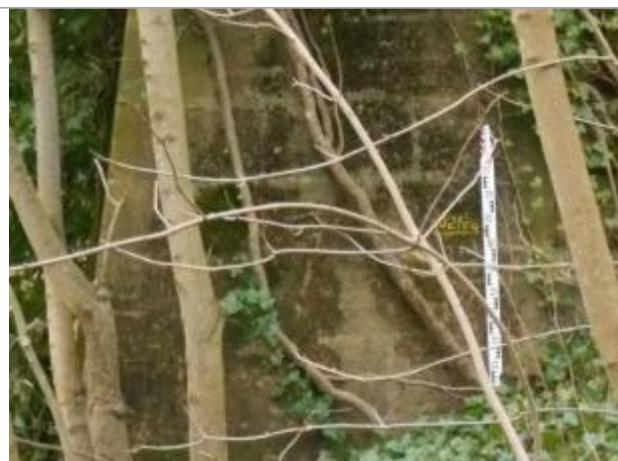
Vue du repère

**4 Février 2020**Nature de l'inondation : **Débordement de cours d'eau**Altitude calculée de l'eau : **163.95 m**Nature du repère : **Laisse d'inondation****Commentaires :** Trace visible sur maçonnerie du mur des fortifications perpendiculaire à l'écoulement
