Commune : METZ

Rivière : La Seille

Escalier descendant vers la promenade #2

Code : DREAL_S_SEI_003

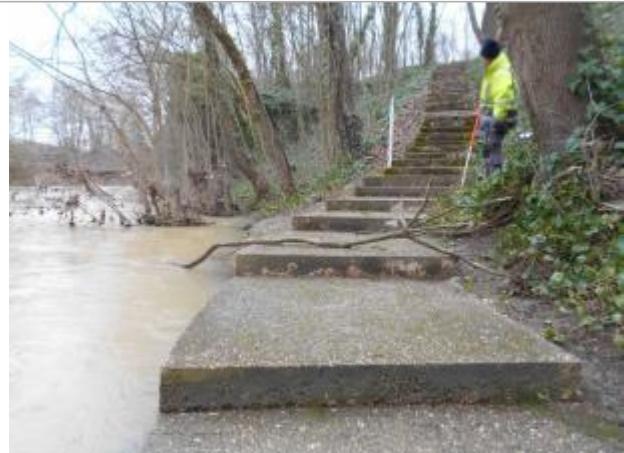
Vue du site

Commentaires : Escalier descendant vers la promenade longeant en RD la Seille
