Commune : **METZ** | Rivière : **La Seille**

Escalier descendant vers la promenade #2

Unité de gestion : Meuse-Moselle
Code : DREAL_S_SEI_003 **Date de mise à jour :** 28/05/2021
Auteur : SPC MM

SOURCE DE REPÉRAGE : RELEVÉ DE LAISSES SUITE À LA CRUE DE LA SEILLE DU 4 FÉVRIER 2020 -

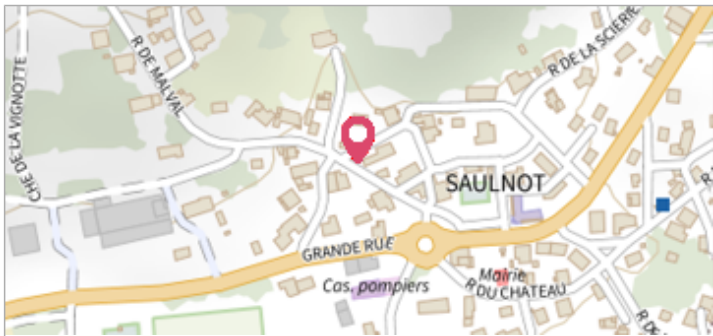
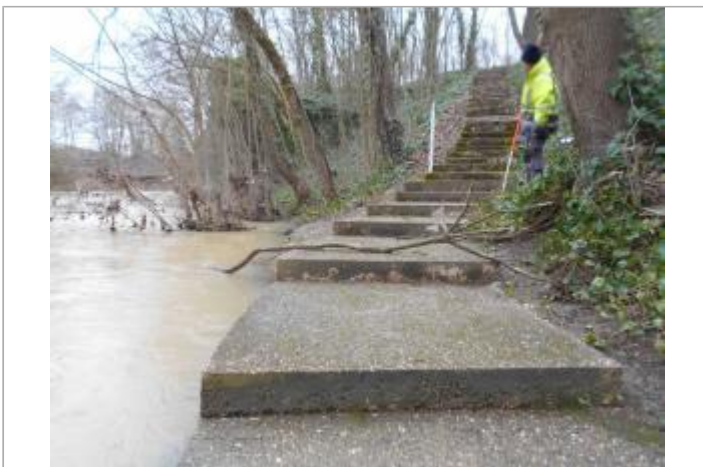
Vue du site

Commentaires : Escalier descendant vers la promenade longeant en RD la Seille
