Commune : METZ

## pont Sainte Barbe

Rivière : La Seille

### SOURCE DE REPÉRAGE : RELEVÉ DE LAISSES SUITE À LA CRUE DE LA SEILLE DU 4 FÉVRIER 2020 -

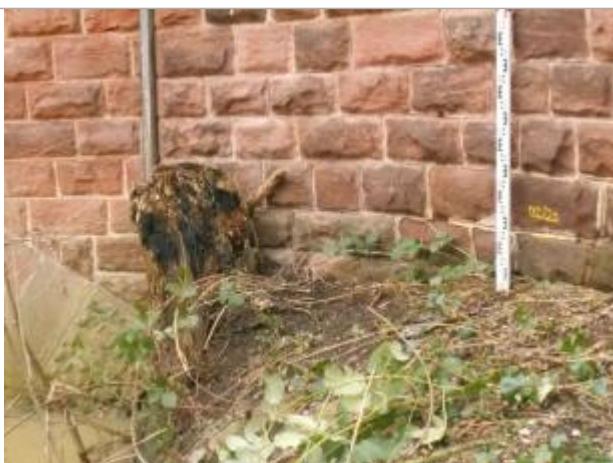
Vue du repère

Commentaires : Mur de retour amont culée du pont Sainte Barbe

Altitude calculée de l'eau : **163.99 m**

Nature du repère : Laisse d'inondation
