Commune : **METZ** | Rivière : **La Seille**

pont de la rue Henry de Ranconval

Code : DREAL_R_SEI_023_1 **Date de mise à jour :** 28/05/2021
Auteur : SPC MM

SOURCE DE REPÉRAGE : RELEVÉ DE LAISSES SUITE À LA CRUE DE LA SEILLE DU 4 FÉVRIER 2020 -

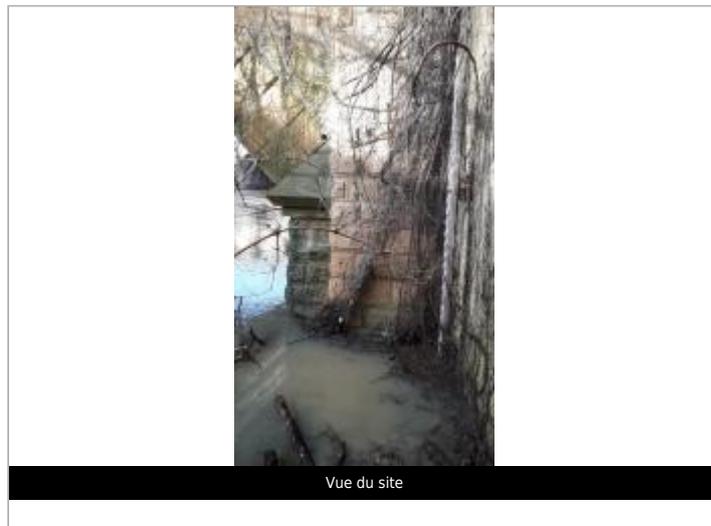
Commentaires : Amont culée RD du pont de la rue Henry de Ranconval - Sur mur de maçonnerie en pierre calcaire perpendiculaire au mur de soutènement longeant la caserne des pompiers

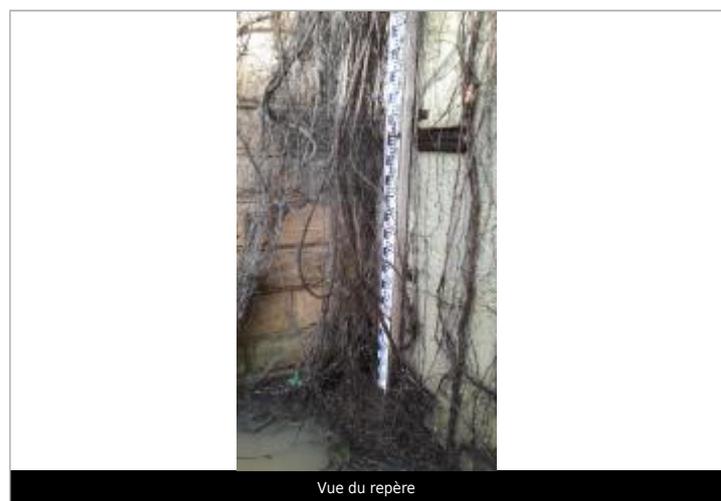
Commentaires : Dépôt bien visible sur une dizaine de cm de longueur - A 0.55 m sous plaque de crue du 16 octobre 1981 à côté de l'ancienne échelle de crue
