Commune : **METZ**Rivière : **La Seille**

chemin aménagé le long de la Seille

SOURCE DE REPÉRAGE : RELEVÉ DE LAISSES SUITE À LA CRUE DE LA SEILLE DU 4 FÉVRIER 2020 -

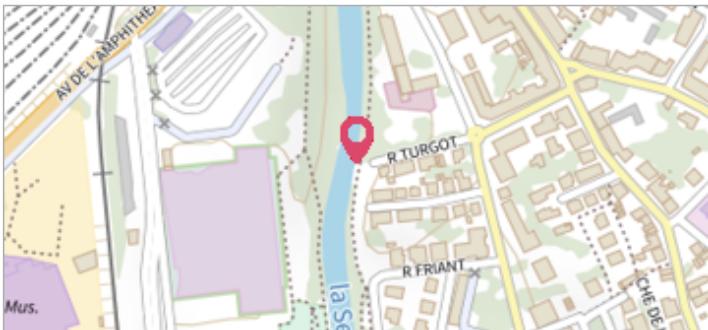
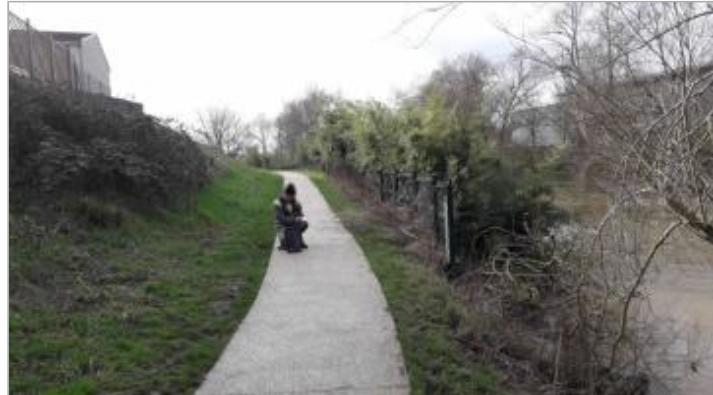
Vue du site

Commentaires : Premier poteau en vert à la fin du grillage du chemin bétonné aménagé le long de la Seille en bas de la rue Turgot

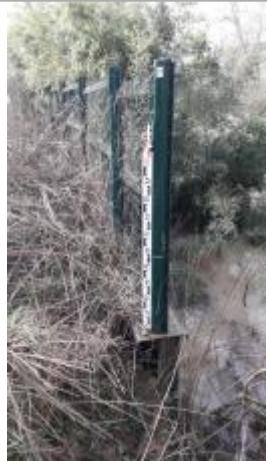
Vue du repère

**4 Février 2020**Nature de l'inondation : **Débordement de cours d'eau**Nature du repère : **Laisse d'inondation****Commentaires :** 0.5 m au dessus du massif béton
