Commune : **METZ**Rivière : **La Seille**

## chemin aménagé le long de la Seille #4

### SOURCE DE REPÉRAGE : RELEVÉ DE LAISSES SUITE À LA CRUE DE LA SEILLE DU 4 FÉVRIER 2020 -

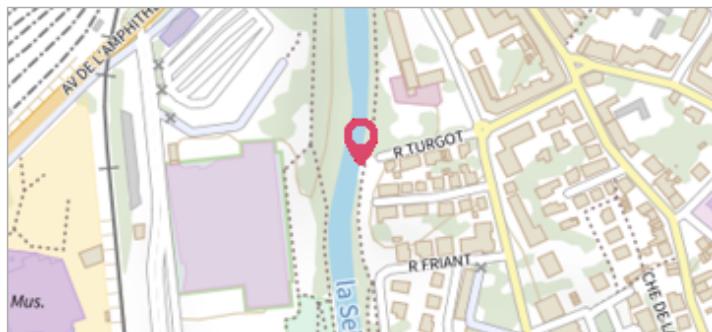
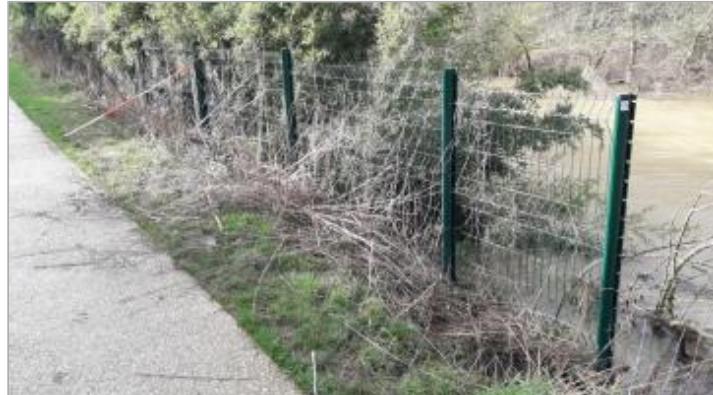
Vue du site

**Commentaires :** Quatrième poteau en vert à la fin du grillage du chemin bétonné aménagé le long de la Seille en bas de la rue Turgot

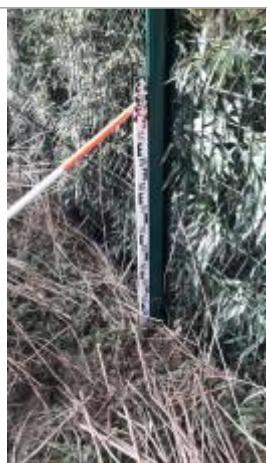
Vue du repère

**4 Février 2020**Nature de l'inondation : **Débordement de cours d'eau**Nature du repère : **Laisse d'inondation**

**Commentaires :** 0.22 m au dessus du massif béton
