Commune : **METZ** | Rivière : **La Seille**

## chemin aménagé le long de la Seille #4

**SOURCE DE REPÉRAGE : RELEVÉ DE LAISSES SUITE À LA CRUE DE LA SEILLE DU 4 FÉVRIER 2020 -**

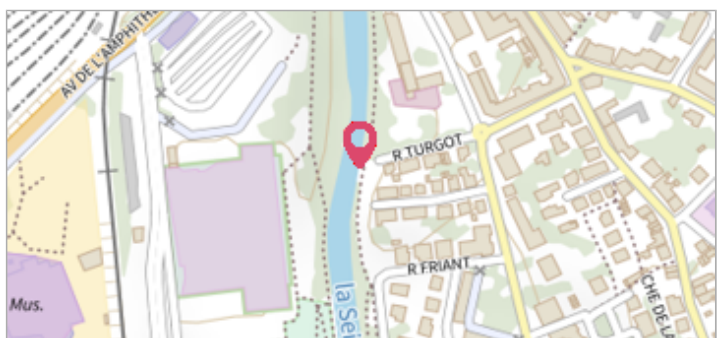
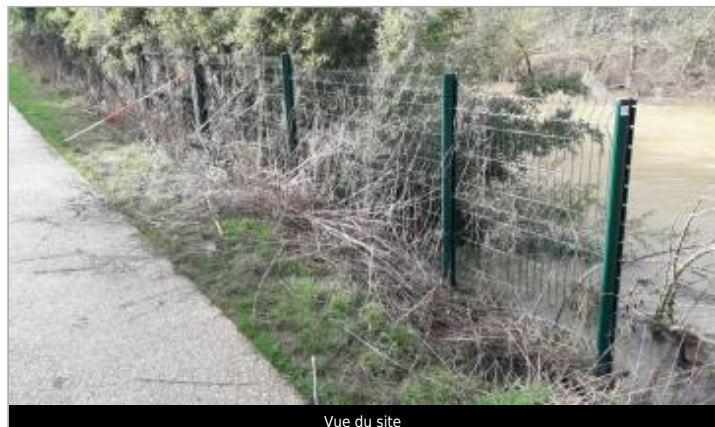
Vue du site

**Commentaires :** Quatrième poteau en vert à la fin du grillage du chemin bétonné aménagé le long de la Seille en bas de la rue Turgot

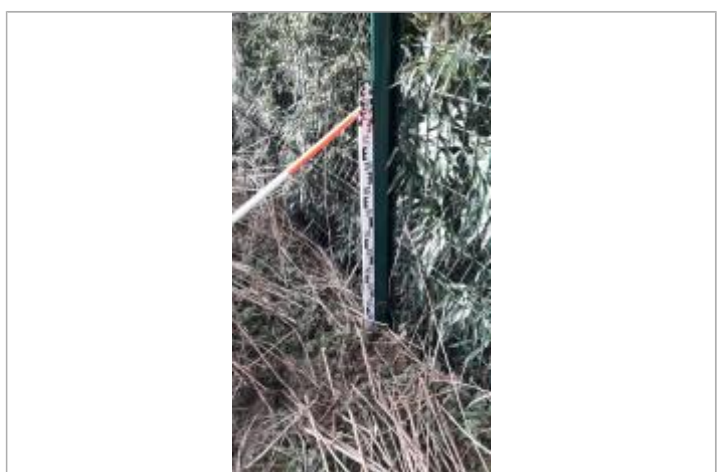
Vue du repère

Nature de l'inondation : **Débordement de cours d'eau** Nature du repère : **Laisse d'inondation**

**Commentaires :** 0.22 m au dessus du massif béton
