Commune : **METZ** | Rivière : **La Seille**

Rue Lothaire #2

GÉNÉRAL

SOURCE DE REPÉRAGE : RELEVÉ DE LAISSES SUITE À LA CRUE DE LA SEILLE DU 4 FÉVRIER 2020 -

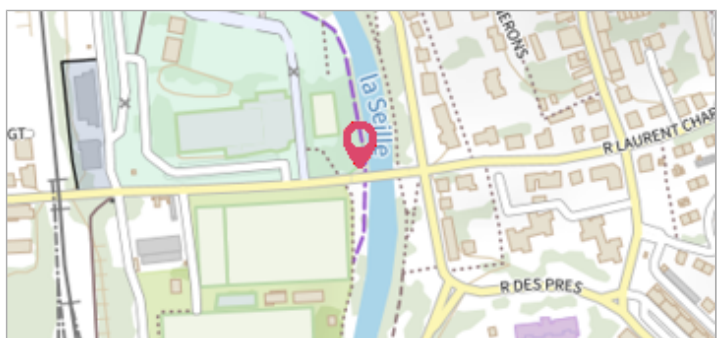
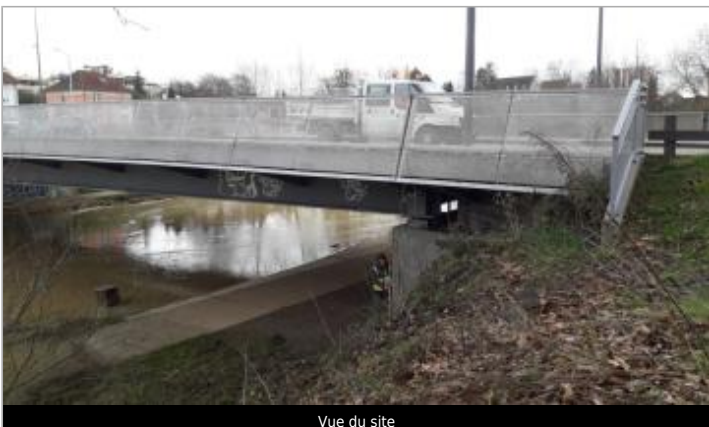
Vue du site

Commentaires : Rue Lothaire. Au Pont Lothaire. Sur la culée Rive Gauche, sous le pont.

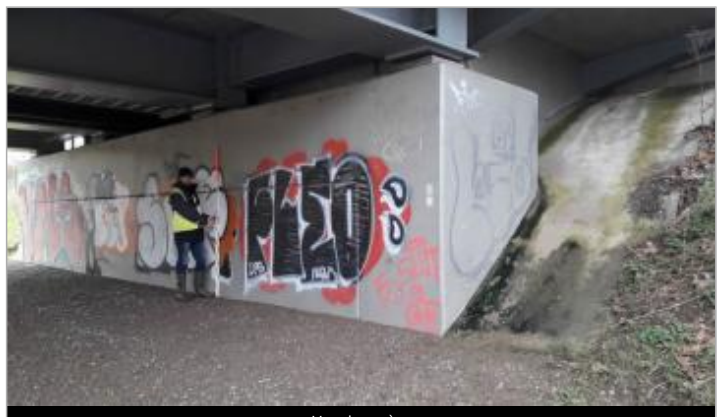
Vue du repère

Commentaires : Trace laisse crue = Trait marqué à la peinture jaune 02/20. (Précision = Très bonne). Trace à 4 m en amont de l'angle aval de la culée.
