Commune : **MARLY**

Propriété au 55 Rue Clos des Lilas

Rivière : **La Seille**

Code : DREAL_R_SEI_061_1**Date de mise à jour :****Auteur :** SPC MM

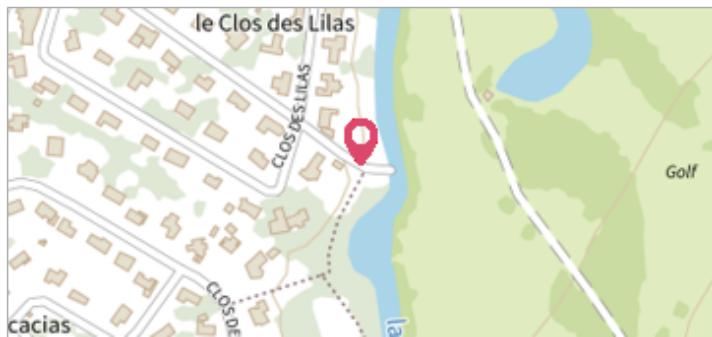
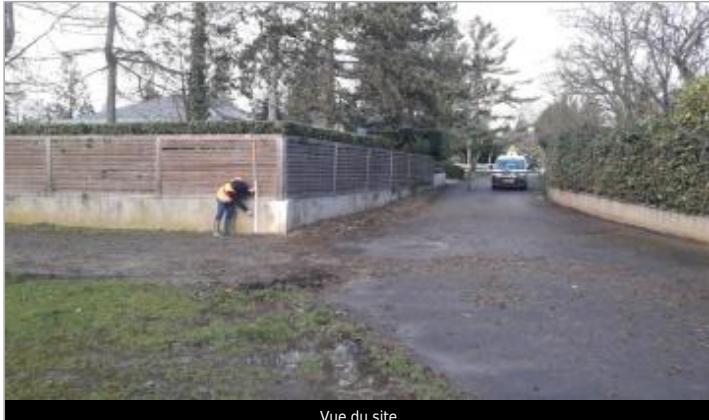
Vue du site

Commentaires : Clos des Lilas. Propriété au 55 Rue Clos des Lilas. Sur le mur de clôture, en arrière de la propriété, du côté de la rivière, à l'angle et à mi hauteur, du mur, face à la rivière.

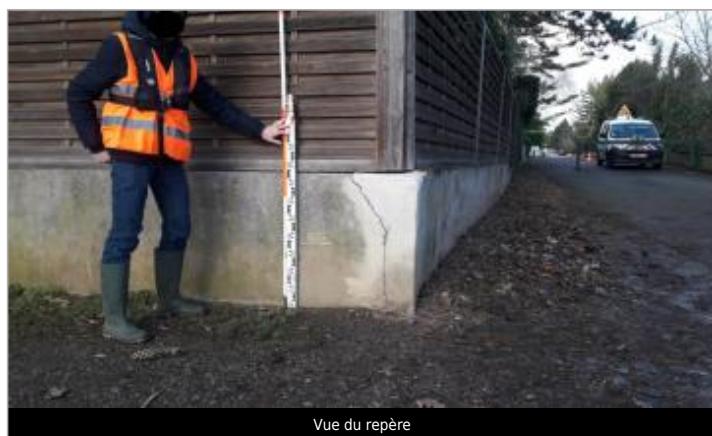
Vue du repère

Nature de l'inondation : **Débordement de cours d'eau**Altitude calculée de l'eau : **169.49 m**Nature du repère : **Laisse d'inondation****Commentaires :** Trace laisse crue = Trait marqué à la peinture jaune 02/20. (Précision = Très bonne).
