Commune : **MARLY**Rivière : **La Seille****Pont et passerelle de la D.113A #4****Commentaires** : La Corvée de Norroy. Pont et passerelle de la D.113A sur La Seille. Sur la culée Rive Gauche du pont, sur la face aval, à l'angle rentrant, du côté culée passerelle.**1** Repère(s) sur le site**GÉNÉRAL****Unité de gestion** : Meuse-Moselle**Code** : DREAL_S_SEI_067**Date de mise à jour** : 28/05/2021**Auteur** : SPC MM

GÉOLOCALISATION**Coordonnées WGS84** : X: 6.15479928 / Y: 49.06386840**Coordonnées RGF93 (Lambert 93)** X: 930497.2 / Y: 6889494.86**Coordonnées RGF93 (ETRS89)** : X: 6.1547993 / Y: 49.0638684**Code Hydro**: A7--0100**Rive de référence**: Gauche**4 février 2020**

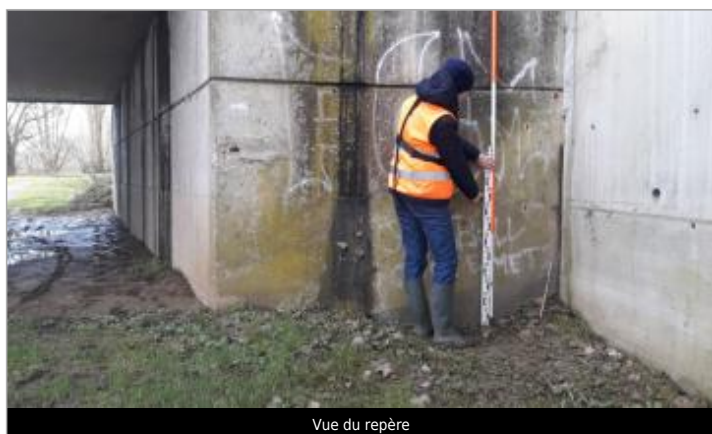
Vue du repère

Nature de l'inondation : **Débordement de cours d'eau**Altitude calculée de l'eau : **169.85 m**Nature du repère : **Laisse d'inondation****Commentaires** : Trace laisse crue = Trait marqué à la peinture jaune 02/20. (Précision = Très bonne).**GÉNÉRAL****Code** : DREAL_R_SEI_067_1**Date de mise à jour** :**Auteur** : SPC MM

MARQUE**Maximum de l'inondation** : Non renseigné**Visibilité** : Non renseigné**État du repère** : Non renseigné**Pérennité** : Non renseigné**Repère calculé** : Non renseigné**PHEC** : Non renseigné**SOURCE DE REPÉRAGE : RELEVÉ DE LAISSES SUITE À LA CRUE DE LA SEILLE DU 4 FÉVRIER 2020 -****Type de repérage** : Campagne de terrain post-inondation**Organisme(s)** : DREAL Grand Est**NIVELLEMENT INITIAL - 10/10/2020****Méthode** : Autre**Organisme** : DREAL Grand Est**Commentaires sur le nivellement** : Nivellement indirect. Rattachement GPS Teria**Référence nivelée** : Marque d'inondation**Système altimétrique** : NGF IGN 1969 (système normal)**Altitude de la référence (en m)** : 169.850 m**Altitude calculée de l'eau (en m)** : 169.85 m
