Commune : **MARLY**

Pont et passerelle de la D.113A #6

Rivière : **La Seille**

GÉNÉRAL**Unité de gestion :** Meuse-Moselle**Code :** DREAL_S_SEI_069**Date de mise à jour :** 28/05/2021**Auteur :** SPC MM

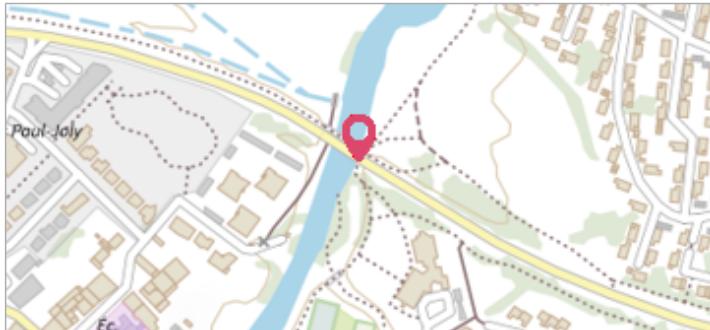
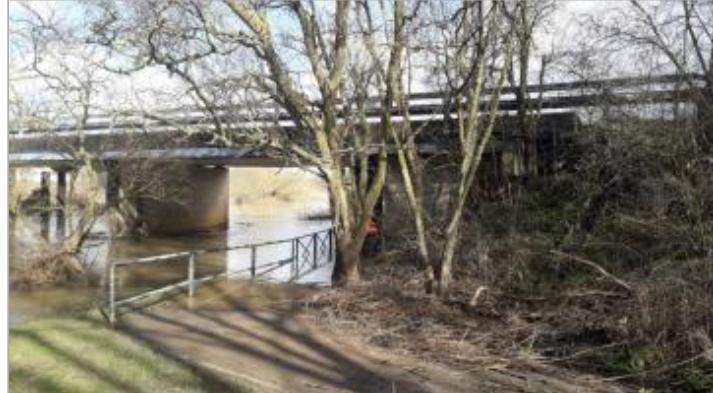
Vue du site

Commentaires : La Corvée de Norroy. Pont et passerelle de la D.113A sur La Seille. Sur la culée Rive Droite du pont, sur la face amont.

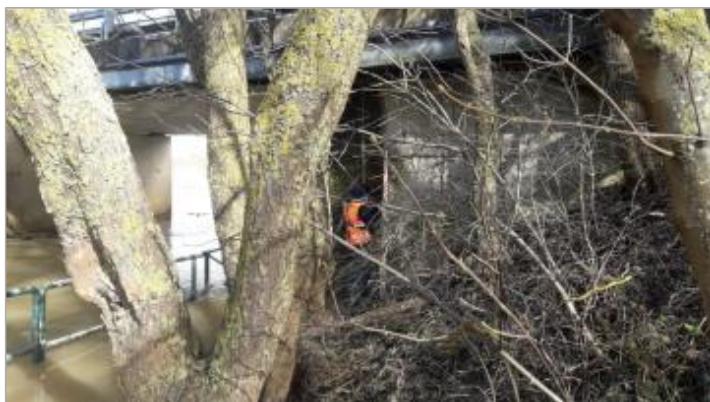
Vue du repère

**4 Février 2020**Nature de l'inondation : **Débordement de cours d'eau**Nature du repère : **Laisse d'inondation****Commentaires :** Trace laisse crue = Trait marqué à la peinture jaune 02/20. (Précision = Très bonne).**GÉNÉRAL****Code :** DREAL_R_SEI_069_1**Date de mise à jour :****Auteur :** SPC MM
