Commune : **MARLY**

6 rue de La Gare

GÉNÉRAL**Unité de gestion :** Meuse-Moselle**Code :** DREAL_S_SEI_075**Date de mise à jour :** 28/05/2021**Auteur :** SPC MM

Nature de l'inondation : **Débordement de cours d'eau**Altitude calculée de l'eau : **169.39 m**Nature du repère : **Laisse d'inondation****Commentaires :** Trace laisse crue = Trait marqué à la peinture jaune 02/20. (Précision = Très bonne).**GÉNÉRAL****Code :** DREAL_R_SEI_075_1**Date de mise à jour :****Auteur :** SPC MM

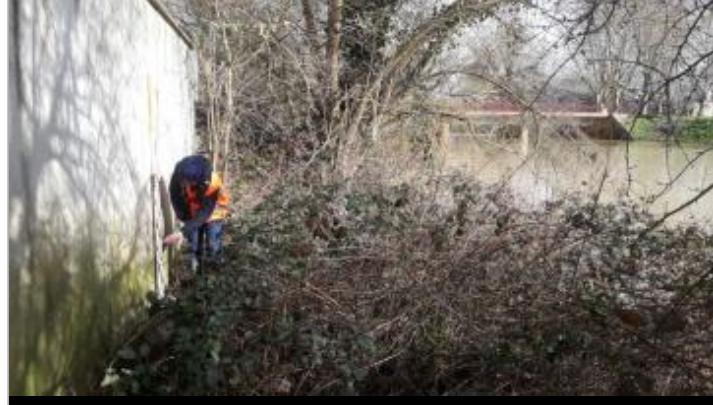
Vue du site

Commentaires : Immeuble au 6 rue de La Gare = D.113A. Sur le mur de soutènement du parking en arrière de l'immeuble, au bas du mur.
