Commune : **FLEURY**Rivière : **La Seille****bras moulin - pont de la RD66****Commentaires** : Bras moulin - pont de la RD66 - retour aval de culée RG**1**

**GÉNÉRAL****Unité de gestion** : Meuse-Moselle**Code** : DREAL\_S\_SEI\_089**Date de mise à jour** : 28/05/2021**Auteur** : SPC MM

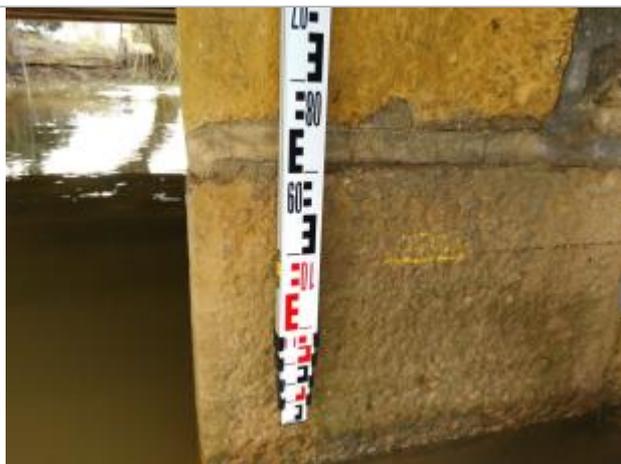
Vue du repère

**4 Février 2020**Altitude calculée de l'eau : **172.54 m**Nature de l'inondation : **Débordement de cours d'eau**Nature du repère : **Laisse d'inondation****Commentaires** : douteux? (marque basse par rapport à l'amont et par rapport à la laisse aval du pont de la Seille) -dans la continuité laisses de crues TN. -1,03m de base tablier**GÉNÉRAL****Code** : DREAL\_R\_SEI\_089\_1**Date de mise à jour** :**Auteur** : SPC MM
