Commune : **FLEURY**Rivière : **La Seille****bras moulin - pont de la RD66 #2****Commentaires** : Bras moulin - pont de la RD66 - retour amont de culée RG**1** Repère(s) sur le site**GÉNÉRAL****Unité de gestion** : Meuse-Moselle**Code** : DREAL_S_SEI_090**Date de mise à jour** : 28/05/2021**Auteur** : SPC MM

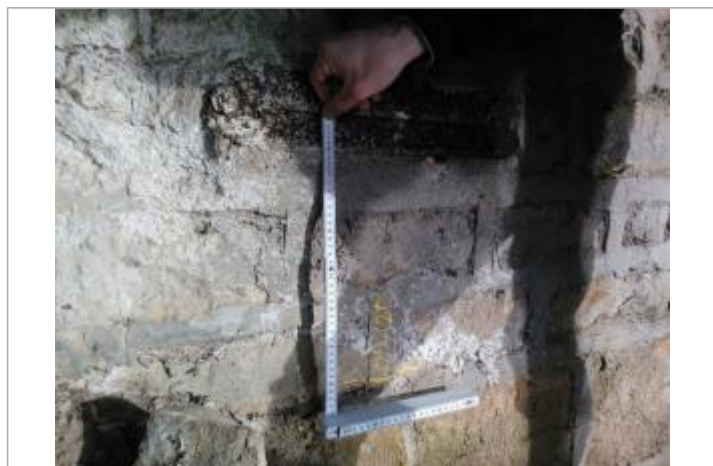
Vue du repère

Nature de l'inondation : **Débordement de cours d'eau**Altitude calculée de l'eau : **172.71 m**Nature du repère : **Laisse d'inondation****Commentaires** : dépôt bien visible, -0,91m de base tablier, - 0,37m par rapport repère 1910 (09 au 11 novembre 1910)**GÉNÉRAL****Code** : DREAL_R_SEI_090_1**Date de mise à jour** :**Auteur** : SPC MM
