Commune : **FLEURY****pont de la RD66 #2**Rivière : **La Seille**

Commentaires : Pont de la RD66 - mur de retour RD amont culée du pont

Code : DREAL_S_SEI_092

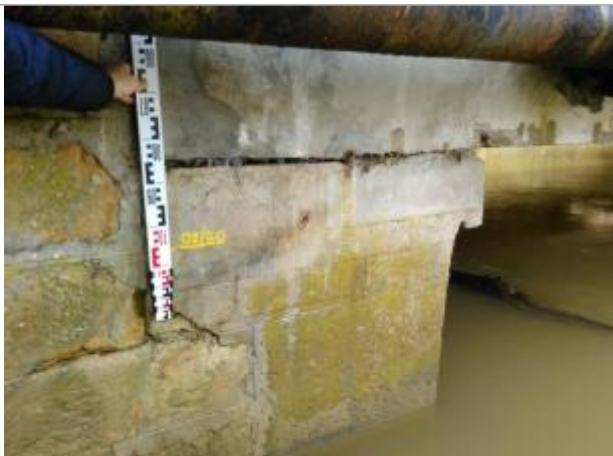
Vue du repère

**4 Février 2020**Nature de l'inondation : **Débordement de cours d'eau**Altitude calculée de l'eau : **172.76 m**Nature du repère : **Laisse d'inondation**

Commentaires : dépôt bien visible (-1,07m de base de tablier)
