Commune : **SILLEGNY**Rivière : **La Seille**

## passerelle sur ancien bras d'amenée

**Unité de gestion :** Meuse-Moselle**Code :** DREAL\_S\_SEI\_094**Date de mise à jour :** 28/05/2021**Auteur :** SPC MM

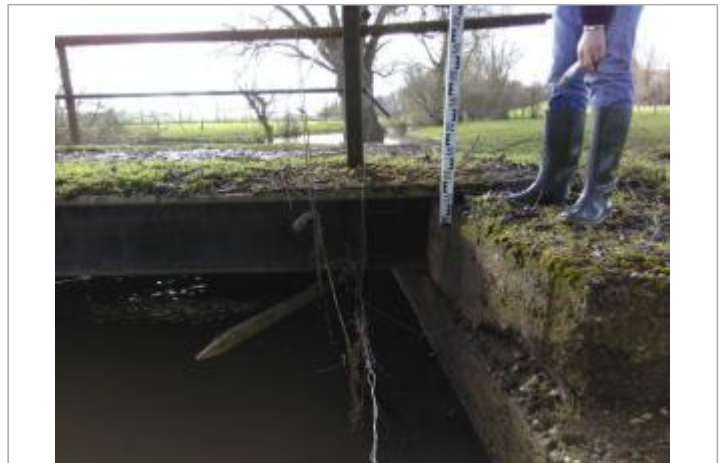
Vue du site

**Commentaires :** Passerelle sur ancien bras d'amenée - sur culée béton RG aval passerelle
**1**

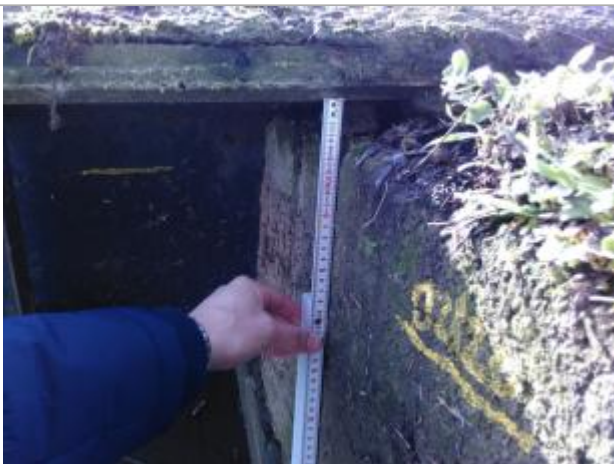
Vue du repère

**4 Février 2020**Altitude calculée de l'eau : **175.34 m**Nature de l'inondation : **Débordement de cours d'eau**Nature du repère : **Laisse d'inondation**
**Commentaires :** significatif de la crue du 04 février 2020? (aval de passerelle mise en charge, présence merlon rd du canal). une marque supplémentaire sur la poutre (sécurité si marque sur béton disparaît). repère a -0,14m de la base du haut de la poutre métallique)

**Référence nivelée :** Marque d'inondation**Système altimétrique :** NGF IGN 1969 (système normal)**Altitude de la référence (en m) :** 175.340 m**Altitude calculée de l'eau (en m) :** 175.34 m
