Commune : **SILLEGNY**Rivière : **La Seille****passerelle sur ancien bras d'amenée****Commentaires** : Passerelle sur ancien bras d'amenée - sur culée béton RG aval passerelle**1**

GÉNÉRAL**Unité de gestion** : Meuse-Moselle**Code** : DREAL_S_SEI_094**Date de mise à jour** : 28/05/2021**Auteur** : SPC MM

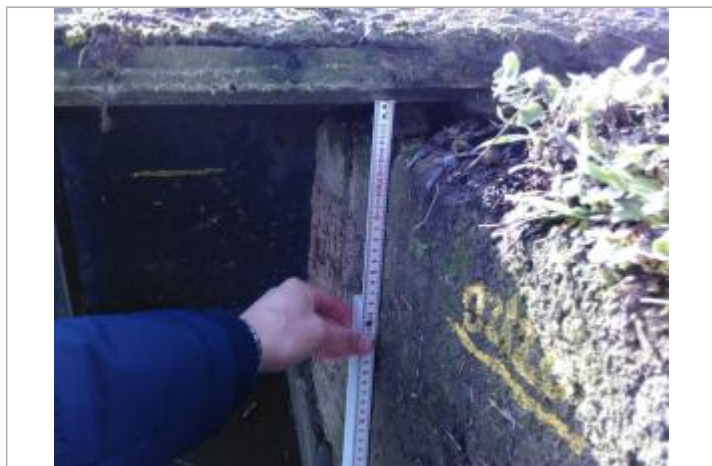
Vue du repère

Nature de l'inondation : **Débordement de cours d'eau**Nature du repère : **Laisse d'inondation****Commentaires** : significatif de la crue du 04 février 2020? (aval de passerelle mise en charge, présence merlon rd du canal). une marque supplémentaire sur la poutre (sécurité si marque sur béton disparaît). repère a -0,14m de la base du haut de la poutre métallique)**GÉNÉRAL****Code** : DREAL_R_SEI_094_1**Date de mise à jour** :**Auteur** : SPC MM

Référence nivelée : Marque d'inondation**Système altimétrique** : NGF IGN 1969 (système normal)**Altitude de la référence (en m)** : 175.340 m**Altitude calculée de l'eau (en m)** : 175.34 m
