Commune : **BIONCOURT**Rivière : **La Seille****passerelle****Commentaires** : Sous ancienne passerelle surplombant une annexe de la Seille (bras mort)**1** Repère(s) sur le site**GÉNÉRAL****Unité de gestion** : Meuse-Moselle**Code** : DREAL_S_SEI_121**Date de mise à jour** : 28/05/2021**Auteur** : SPC MM

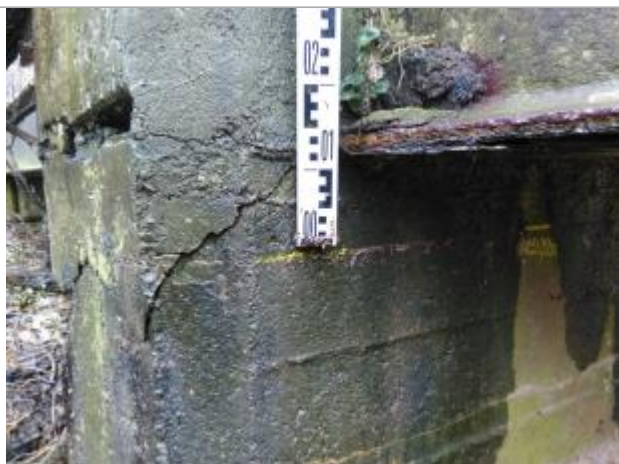
Vue du repère

**4 février 2020**Altitude calculée de l'eau : **197.38 m**Nature de l'inondation : **Débordement de cours d'eau**Nature du repère : **Laisse d'inondation****Commentaires** : dépôt bien visible retrouvé sur les différentes face de la passerelle - repère sous passerelle sur poutre acier face amont - (-0,13 sous sommet poutre métallique)**GÉNÉRAL****Code** : DREAL_R_SEI_121_1**Date de mise à jour** :**Auteur** : SPC MM
