Commune : **BRIN-SUR-SEILLE** | Rivière : **La Seille**

**Pont de la RD77 c**

**SOURCE DE REPÉRAGE : RELEVÉ DE LAISSES SUITE À LA CRUE DE LA SEILLE DU 4 FÉVRIER 2020 -**

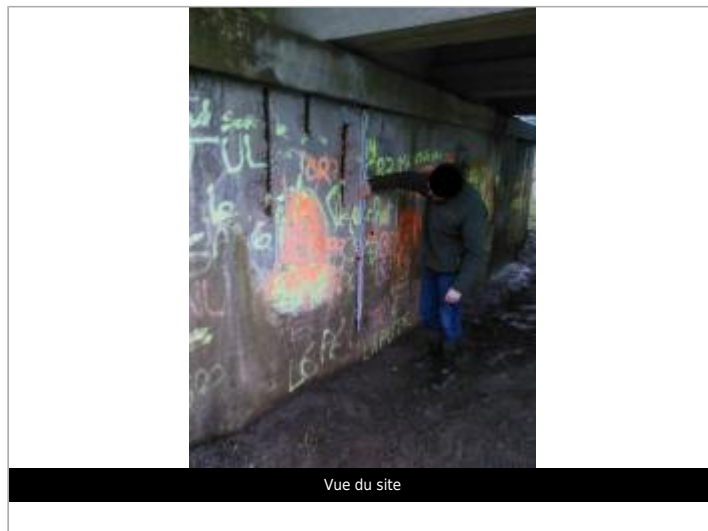
**Commentaires :** Pont de la RD77 c - face interne de la culée RG du pont

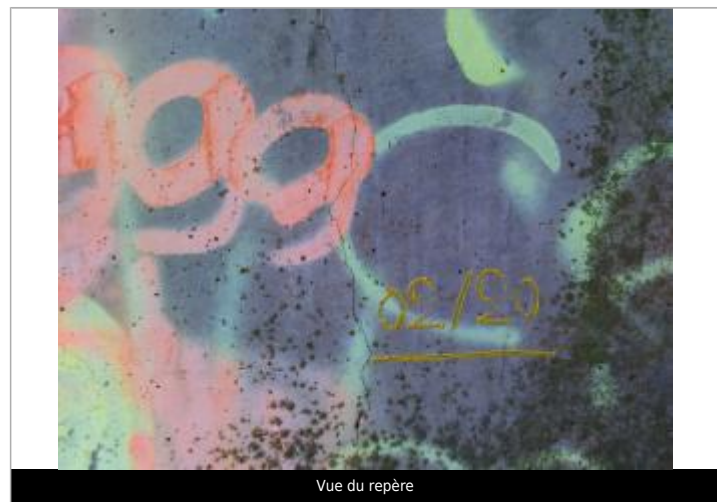
**Code :** DREAL\_R\_SEI\_122\_1      **Date de mise à jour :** 30/05/2021  
**Auteur :** SPC MM

Nature de l'inondation : **Débordement de cours d'eau**      Nature du repère : **Laisse d'inondation**

**Commentaires :** dépôt peu net, représentatif de la crue du 04/02? (repère à -1,13m sous poutre béton tablier)
