Commune : **MARSAL** | Rivière : **La Seille**

## Pont allée des Marronniers

**Unité de gestion** : Meuse-Moselle  
**Code** : DREAL\_S\_SEI\_150      **Date de mise à jour** : 28/05/2021  
**Auteur** : SPC MM

**Code** : DREAL\_R\_SEI\_150\_1      **Date de mise à jour** : 28/05/2021  
**Auteur** : SPC MM

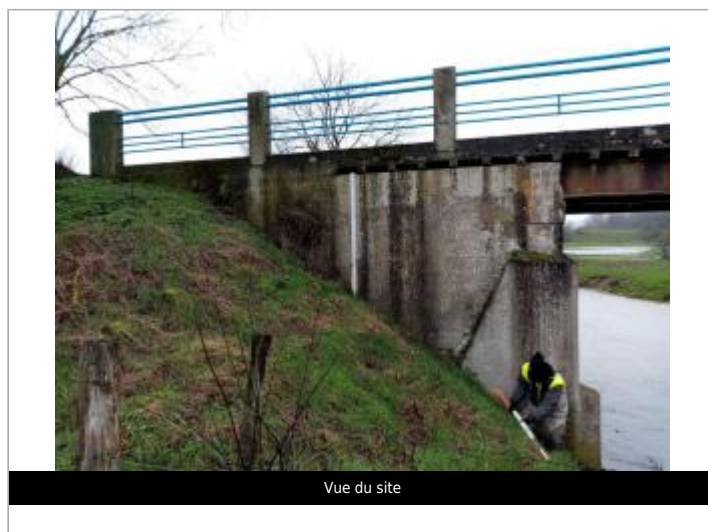
**4 février 2020**      Altitude calculée de l'eau : **202.45 m**

Nature de l'inondation : **Débordement de cours d'eau**      Nature du repère : **Laisse d'inondation**

**Commentaires** : Report sur mur de retour de la culée des laisses de crue visibles sur le talus

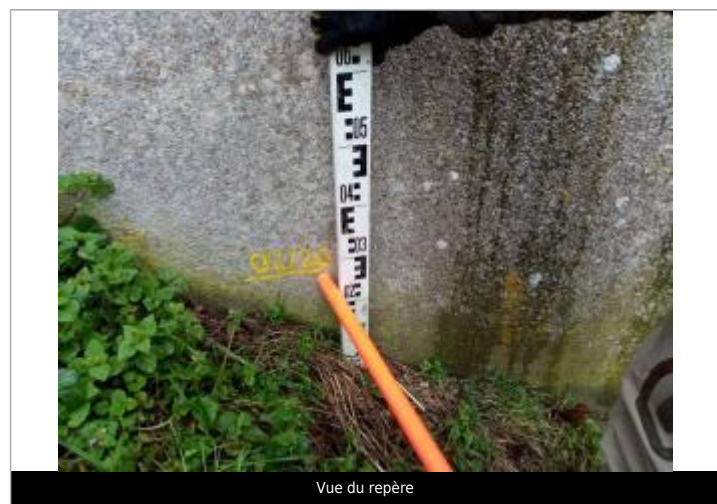
**Maximum de l'inondation** : Non renseigné  
**Visibilité** : Non renseigné      **État du repère** : Non renseigné  
**Pérennité** : Non renseigné      **Repère calculé** : Non renseigné  
**PHEC** : Non renseigné

**Méthode** : Autre  
**Organisme** : DREAL Grand Est  
**Commentaires sur le nivellement** : Nivellement indirect. Rattachement au repère de nivellement A.F.P3 - 2  
**Référence nivelée** : Marque d'inondation  
**Système altimétrique** : NGF IGN 1969 (système normal)  
**Altitude de la référence (en m)** : 202.450 m  
**Altitude calculée de l'eau (en m)** : 202.45 m
