Commune : **MARSAL**

Rivière : **La Seille****Commentaires :** Ancien seuil en amont du pont de l'allée des Marronniers - mur de retour culée**1**

GÉNÉRAL**Unité de gestion :** Meuse-Moselle**Code :** DREAL_S_SEI_151**Date de mise à jour :** 28/05/2021**Auteur :** SPC MM

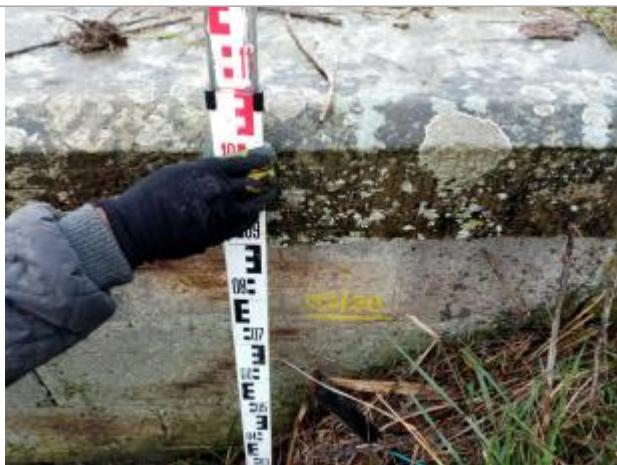
Vue du repère

**4 Février 2020****Nature de l'inondation :** Débordement de cours d'eau**Altitude calculée de l'eau :** **202.36 m****Nature du repère :** Laisse d'inondation**Commentaires :** Report sur mur de retour de la culée des laisses de crue visibles sur le talus. - 0.49 m sous face supérieure pierre de couronnement culée - 0.29 m sous pierre de couronnement**GÉNÉRAL****Code :** DREAL_R_SEI_151_1**Date de mise à jour :****Auteur :** SPC MM
