Commune : **POUDIS**Rivière : **Le Sor****Pont de la D44 (parement amont, rive gauche)****2**Repère(s) sur
le site**GÉNÉRAL****Unité de gestion :** Garonne-Tarn-Lot**Code :** SOR2020_S_45**Date de mise à jour :** 04/06/2021**Auteur :** SPC GTL

**11 Mai 2020**Nature de l'inondation : **Débordement de cours d'eau**Altitude calculée de l'eau : **181.57 m**Nature du repère : **Laisse d'inondation****GÉNÉRAL****Code :** SOR2020_R_45_1**Date de mise à jour :****Auteur :** SPC GTL

**11 Mai 2020**Nature de l'inondation : **Débordement de cours d'eau**Altitude calculée de l'eau : **181.45 m**Nature du repère : **Laisse d'inondation****GÉNÉRAL****Code :** SOR2020_R_45_2**Auteur :** SPC GTL**Date de mise à jour :**

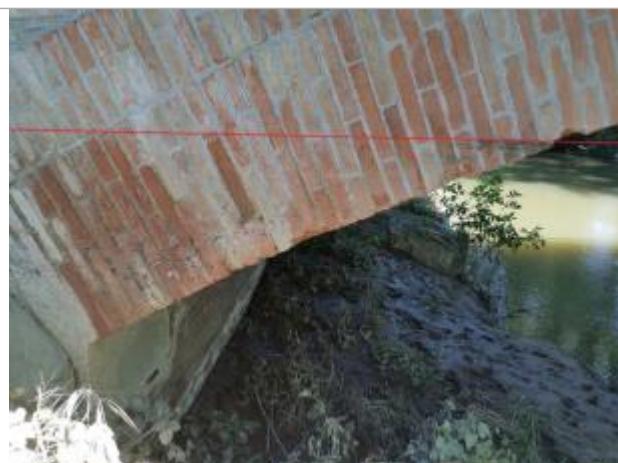
Marque sur le parement - Photo © AGERIN

MARQUE**Maximum de l'inondation :** Oui**Visibilité :** Non renseigné**Pérennité :** Aucune**PHEC :** Non renseigné**État du repère :** Non renseigné**Repère calculé :** Non renseigné**SOURCE DE REPÉRAGE : RELEVÉS DE LAISSES DE CRUES SUITE À LA CRUE DU DADOU LE - 11/05/2020****Type de repérage :** Campagne de terrain post-inondation
Organisme : AGERIN**NIVELLEMENT INITIAL****Méthode :** GPS**Organisme :** AGERIN**Référence nivelée :** Autre type de référence**Description référence du repère :** Sol**Système altimétrique :** NGF IGN 1969 (système normal)**Altitude de la référence (en m) :** 180.870 m**Différence entre le niveau d'eau et la référence (en m) :** 0.700 m**Altitude calculée de l'eau (en m) :** 181.57

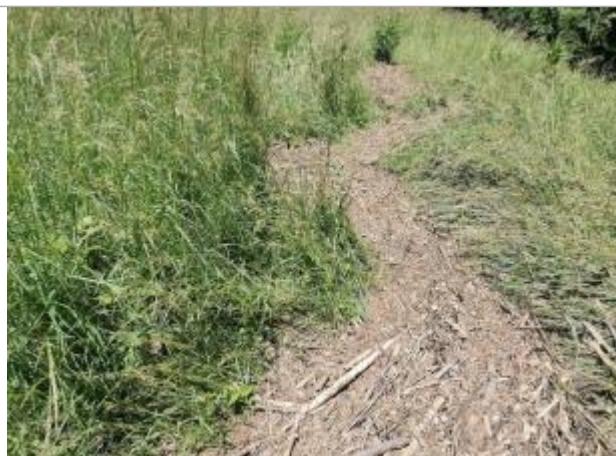
Débris sur le sol - Photo © AGERIN

MARQUE**Maximum de l'inondation :** Oui**Visibilité :** Non renseigné**État du repère :** Non renseigné**Pérennité :** Aucune**Repère calculé :** Non renseigné**PHEC :** Non renseigné**SOURCE DE REPÉRAGE : RELEVÉS DE LAISSES DE CRUES SUITE À LA CRUE DU DADOU LE - 11/05/2020****Type de repérage :** Campagne de terrain post-inondation
Organisme : AGERIN**NIVELLEMENT INITIAL****Méthode :** GPS**Organisme :** AGERIN**Référence nivelée :** Autre type de référence**Description référence du repère :** Sol**Système altimétrique :** NGF IGN 1969 (système normal)**Altitude de la référence (en m) :** 181.300 m**Différence entre le niveau d'eau et la référence (en m) :** 0.150 m**Altitude calculée de l'eau (en m) :** 181.45
