Commune : **CAMBOUNET-SUR-LE-SOR**Rivière : **Le Sor****Champs****1** Repère(s) sur le site**GÉNÉRAL****Unité de gestion** : Garonne-Tarn-Lot**Code** : SOR2020_S_16**Date de mise à jour** : 04/06/2021**Auteur** : SPC GTL

**11 Mai 2020**Nature de l'inondation : **Débordement de cours d'eau**Altitude calculée de l'eau : **158.74 m**Nature du repère : **Laisse d'inondation****GÉNÉRAL****Code** : SOR2020_R_16_1**Date de mise à jour** :**Auteur** : SPC GTL

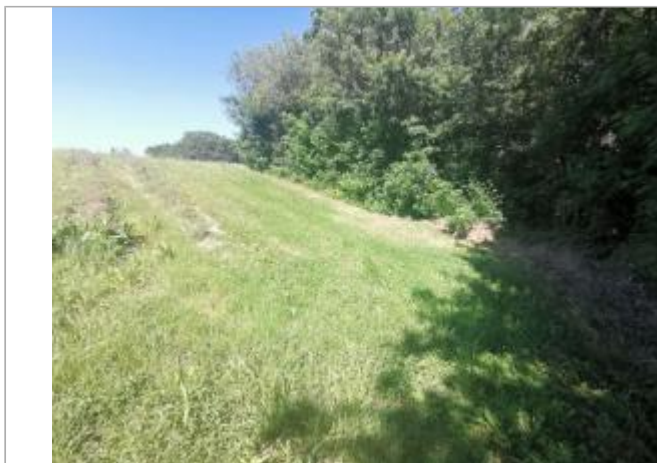
Photo © AGERIN

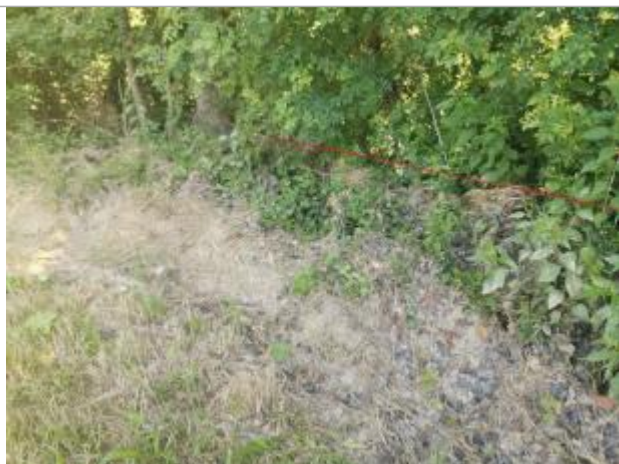
MARQUE**Maximum de l'inondation** : Oui**Visibilité** : Non renseigné**État du repère** : Non renseigné**Pérennité** : Aucune**Repère calculé** : Non renseigné**PHEC** : Non renseigné**SOURCE DE REPÉRAGE : RELEVÉS DE LAISSES DE CRUES SUITE À LA CRUE DU DADOU LE - 11/05/2020****Type de repérage** : Campagne de terrain post-inondation**Organisme** : AGERIN**NIVELLEMENT INITIAL****Méthode** : GPS**Organisme** : AGERIN**Référence nivelée** : Marque d'inondation**Système altimétrique** : NGF IGN 1969 (système normal)**Altitude de la référence (en m)** : 158.740 m**Altitude calculée de l'eau (en m)** : 158.74 m

Débris sur la végétation - Photo © AGERIN
