Commune : LAROQUE

Aux Trois Arches #2

Commentaires : Restaurant Grand Rue

Code : DDTM_S_34128-008

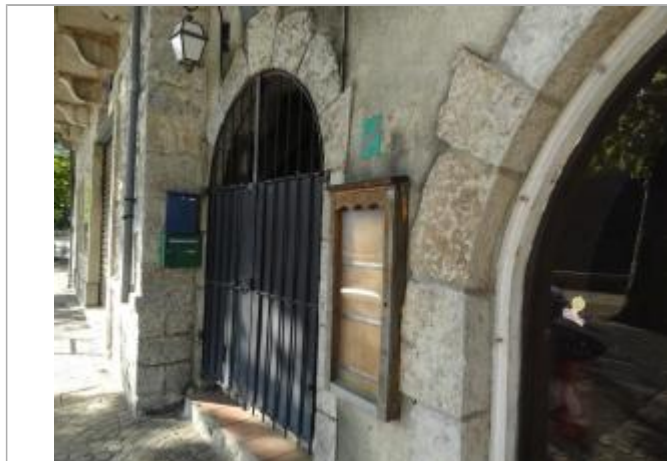
laisse au niveau serrure du menu

TRACE AU NIVEAU SERRURE DU MENU - 08/10/2020

Description référence du repère : trace dans cadre menu extérieur par rapport au sol

Différence entre le niveau d'eau et la référence (en m) : 1.740 m
