Commune : **LAROQUE**

## Aux Trois Arches #2

Commentaires : Restaurant Grand Rue

**GÉNÉRAL****Unité de gestion :** Méditerranée Ouest**Code :** DDTM\_S\_34128-008**Date de mise à jour :** 16/10/2017**Auteur :** DDTM34

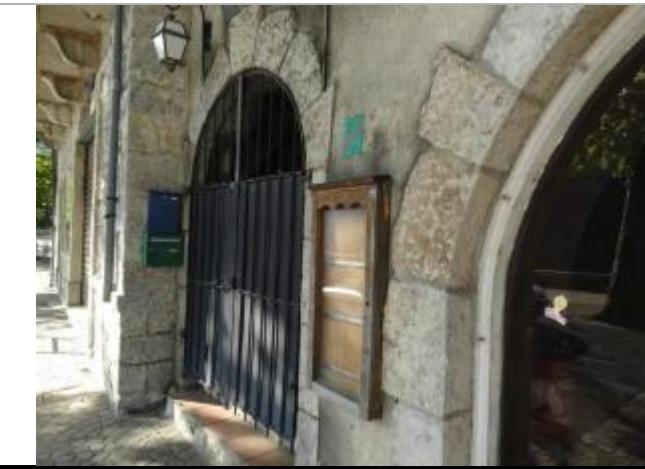
**MARQUE****Maximum de l'inondation :** Oui**Visibilité :** Non**État du repère :** Disparu**Pérennité :** Aucune**Repère calculé :** Oui**PHEC :** Non**TRACE AU NIVEAU SERRURE DU MENU - 08/10/2020****Méthode :** GPS**Référence nivellée :** Autre type de référence**Description référence du repère :** trace dans cadre menu extérieur par rapport au sol**Système altimétrique :** NGF IGN 1969 (système normal)**Altitude de la référence (en m) :** 139.100 m**Différence entre le niveau d'eau et la référence (en m) :** 1.740 m**Altitude calculée de l'eau (en m) :** 140.84 m

laisse au niveau serrure du menu
