Commune : **GANGES**

**21 Avenue du Vigan**

Nature de l'inondation : **Débordement de cours d'eau**

Nature du repère : **Laisse d'inondation**

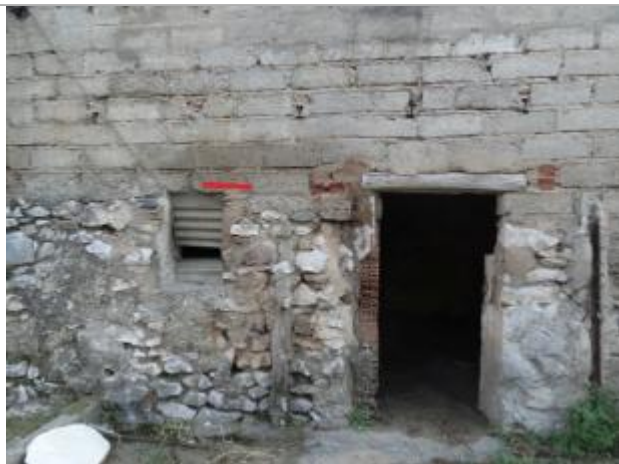
trait rouge au dessus de la fenêtre

**État du repère :** Disparu

**Description référence du repère :** marque au dessus de la fenêtre
