Commune : **BONAS**

Rivière : **La Baïse**

Ecluse au lieu dit Bonas

Code : BAISE2020A_S_20

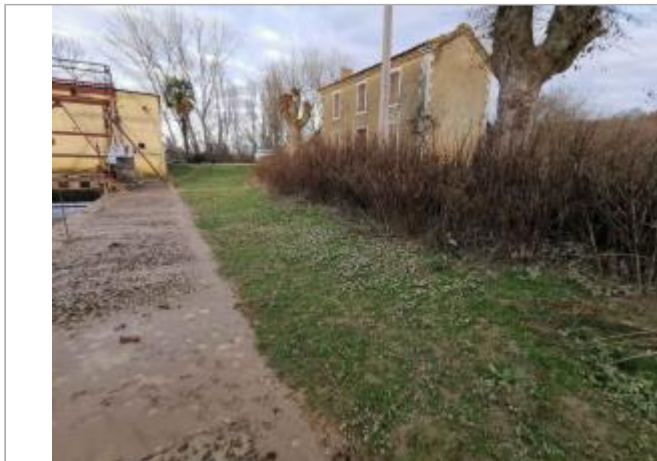
Vue du site - Photo ©AGERIN

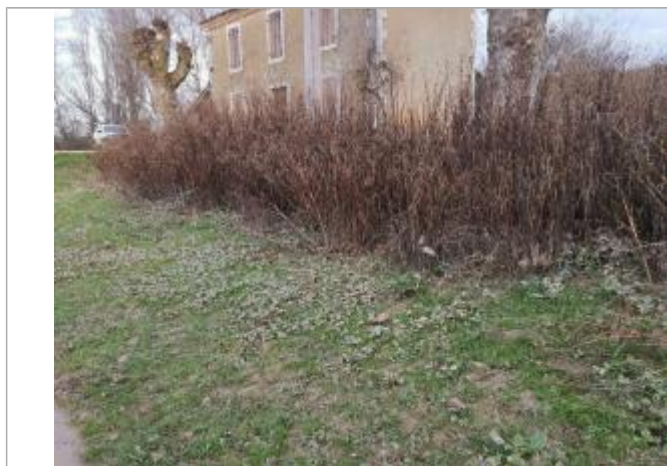
Altitude calculée de l'eau : **101.9 m**

Nature du repère : **Limite au sol**

Commentaires : Sol

Vue du repère - Photo ©AGERIN
