Commune : **BELMONT**Rivière : **La Guiroue****Haie dans champs****1** Repère(s) sur le site**GÉNÉRAL**

Code : GUIR2020\_S\_11

**SOURCE DE REPÉRAGE : RELEVÉS DE LAISSES SUITE À LA CRUE DE LA GUIROUE DU 29 DÉCEMBRE 2020 -**

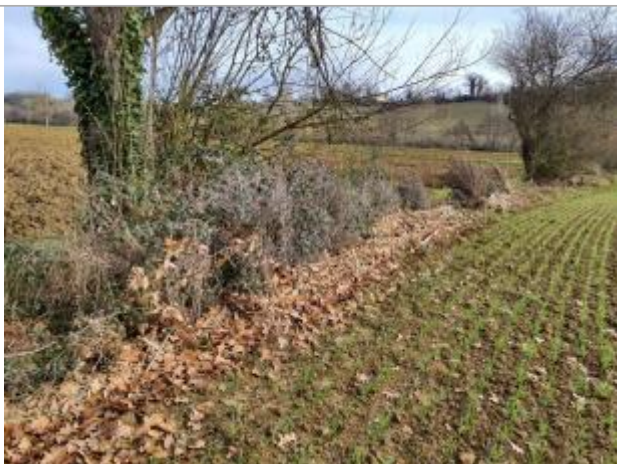
**29 décembre 2020**Nature de l'inondation : **Débordement de cours d'eau**Altitude calculée de l'eau : **131.79 m**Nature du repère : **Laisse d'inondation**

Commentaires : Haie

Différence entre le niveau d'eau et la référence (en m) : 0.380 m

Altitude calculée de l'eau (en m) : 131.79 m

Vue du repère - Photo © AGERIN
