Commune : **DANGU**Rivière : **L' Epte****Rebord en ciment sous le pont de la Chaussée Louis XIII, Pont sur la D181****1** Repère(s) sur le site**GÉNÉRAL****Unité de gestion :** Seine aval-Côtiers Normands**Code :** WEB_S_202107124144 **Date de mise à jour :** 31/03/2022**Auteur :** CONTRIB_01

Chaussée Louis XIII, Pont sur RD 181

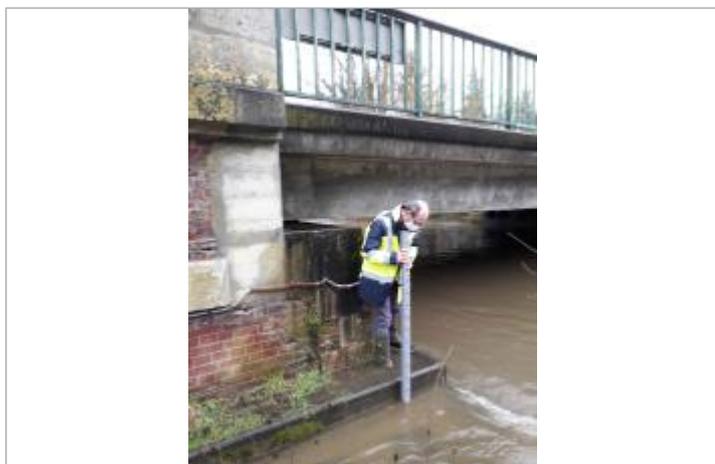
Laisse de crue à 20 cm sous le rebord en ciment

MARQUE**Texte :** Laisse de crue à 20 cm du haut du rebord en ciment sous le pont**Visibilité :** Non**État du repère :** Bon**Pérennité :** Longue**Repère calculé :** Non**PHEC :** Non renseigné**NIVELLEMENT SPC SACN. LE SPC N'EST PAS GÉOMÈTRE EXPERT, LES COTES SONT DONNÉES À TITRES INDICATIF. - 24/06/2021****Méthode :** Méthode combinée**Référence nivelée :** Autre type de référence**Description référence du repère :** sol au pied de l'échelle limnimétrique**Système altimétrique :** NGF IGN 1969 (système normal)**Altitude de la référence (en m) :** 41.860 m**Différence entre le niveau d'eau et la référence (en m) :** -0.200 m**Altitude calculée de l'eau (en m) :** 41.66
