Commune : SAINT-MAUDAN

# Pommier dans le jardin

Date de mise à jour : 18/11/2025Code: SPC 22314 AZI 01

## 23 janvier 1995

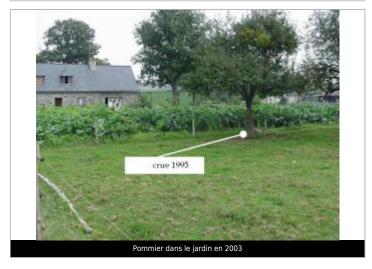
Commentaires : Le repère (pommier) repéré en 2003 a disparu en avril 2019.

Commentaires : Repère disparu en avril 2019

Visibilité: Non État du repère : Disparu Pérennité : Aucune Repère calculé: Non

Description référence du repère : pied du pommier dans le jardin
