Commune : **RIGNY-SUR-ARROUX**

Rivière : **L' Arroux**

GÉNÉRAL

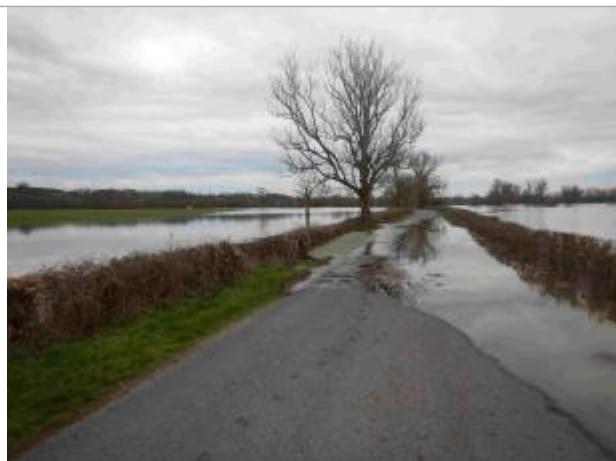
MARQUE

NIVELLEMENT LIGNE D'EAU, CRUE DE MARS 2020 - SPC LCI - 06/03/2020

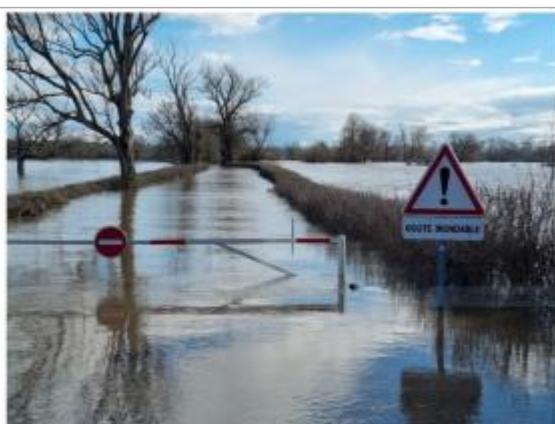
**11 mars 2024**Nature de l'inondation : **Débordement de cours d'eau**Altitude calculée de l'eau : **233.773 m**Nature du repère : **Photographie**

MARQUE

NIVELLEMENT D'ORIGINE SPC LACI - 19/03/2024
