Commune : **AUTUN**Rivière : **L' Arroux****En face du Bois St-Jean****1**

GÉNÉRAL**Unité de gestion :** Loire-Allier-Cher-Indre**Code :** LCI_LE20200306_S75**Date de mise à jour :** 27/01/2026**Auteur :** SPC LCI

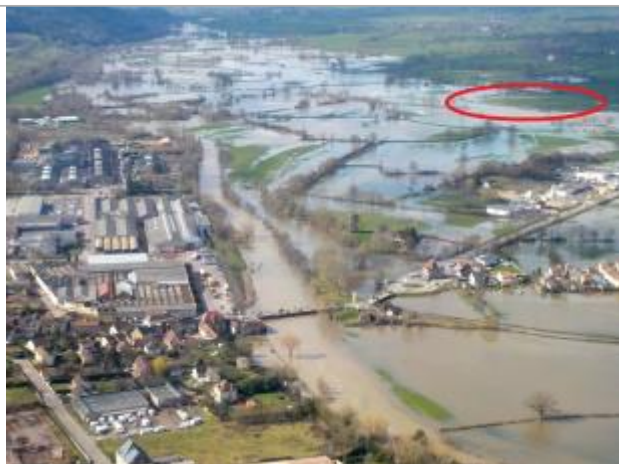
Photo du repère (aéroclub du Morvan)

Commentaires : Un peu d'eau derrière la haie, sur le bas du champ.**GÉNÉRAL****Code :** LCI_LE20200306_S75_R**Date de mise à jour :****Auteur :** SPC LCI

MARQUE**Maximum de l'inondation :** Non**Visibilité :** Oui**État du repère :** Disparu**Pérennité :** Aucune**Repère calculé :** Non**PHEC :** Non**SOURCE DE REPÉRAGE :** SPC LCI, LIGNES D'EAU, L'ARROUX ET L'ARON, CRUE DE MARS 2020 - 06/03/2020**Type de repérage :** Observations en cours d'événement**Organisme :** SPC Loire-Allier-Cher-Indre**NIVELLEMENT LIGNE D'EAU, CRUE DE MARS 2020 - SPC LCI - 06/03/2020****Méthode :** Estimation à partir d'un MNT**Organisme :** SPC Loire - Cher - Indre**Référence nivelée :** Marque d'inondation**Système altimétrique :** NGF IGN 1969 (système normal)**Altitude de la référence (en m) :** 286.900 m**Altitude calculée de l'eau (en m) :** 286.9 m
