Commune : **VAUMAS**Rivière : **La Besbre****Lieu dit : Le Chambon****1** Repère(s) sur le site**GÉNÉRAL****Unité de gestion :** Loire-Allier-Cher-Indre**Code :** LCI_LE20210116_S070 **Date de mise à jour :** 27/01/2026**Auteur :** SPC LCI**GÉOLOCALISATION****Coordonnées WGS84 :** X: 3.64537299 / Y: 46.46341270**Coordonnées RGF93 (Lambert 93) :** X: 749526.15 / Y: 6596139.18**Coordonnées RGF93 (ETRS89) :** X: 3.645373 / Y: 46.4634127**Code Hydro:** K15-0300 **Rive de référence:** Droite

**16 janvier 2021**

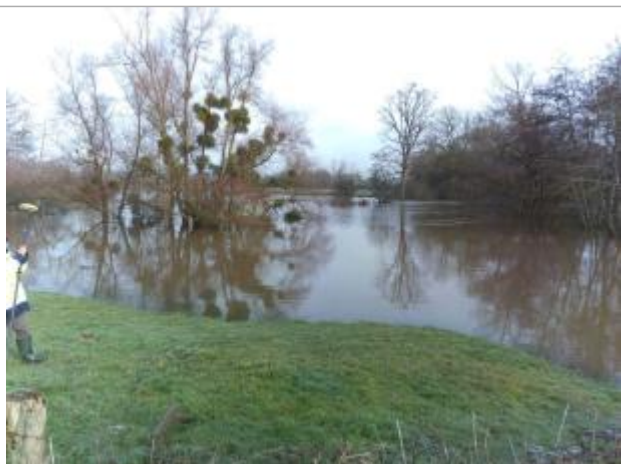
Photo prise de vue le 16/01/2021 à 10h55

MARQUE**Maximum de l'inondation :** Oui**Visibilité :** Oui**État du repère :** Disparu**Pérennité :** Aucune**Repère calculé :** Non**PHEC :** Non**SOURCE DE REPÉRAGE :** SPC LCI, LIGNES D'EAU, LA BESBRE, CRUE DE JANVIER 2021 - 15/01/2021**Type de repérage :** Observations en cours d'événement**Organisme(s) :** SPC Loire - Cher - Indre**NIVELLEMENT LIGNE D'EAU, CRUE DE JANVIER 2021 - SPC LCI - 16/01/2021****Méthode :** GPS**Organisme :** SPC Loire - Cher - Indre**Commentaires sur le nivellement :** Précision verticale : 1.3 cm**Référence nivelée :** Marque d'inondation**Système altimétrique :** NGF IGN 1969 (système normal)**Différence entre le niveau d'eau et la référence (en m) :** 229.290 m
