Commune : VAUMAS

Rivière : La Besbre

Lieu dit : Le Chambon**1** Repère(s) sur le site**GÉNÉRAL**

Unité de gestion : Loire-Allier-Cher-Indre
Code : LCI_LE20210116_S070 **Date de mise à jour :** 27/01/2026
Auteur : SPC LCI

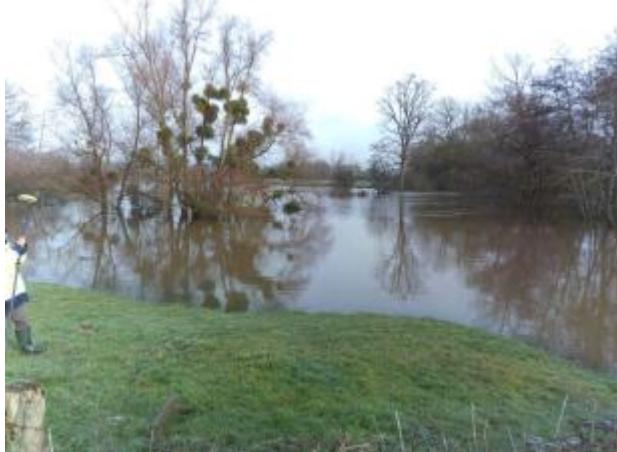
Photo prise de vue le 16/01/2021 à 10h55

Maximum de l'inondation : Oui
Visibilité : Oui **État du repère :** Disparu
Pérennité : Aucune **Repère calculé :** Non
PHEC : Non
