Commune : BROGLIE

Rivière : La Charentonne

## Seuil de la porte, 2 rue de Bougy

**Unité de gestion :** Seine aval-Côtiers Normands  
**Code :** WEB\_S\_202109094444    **Date de mise à jour :** 05/07/2023  
**Auteur :** CONTRIB\_01

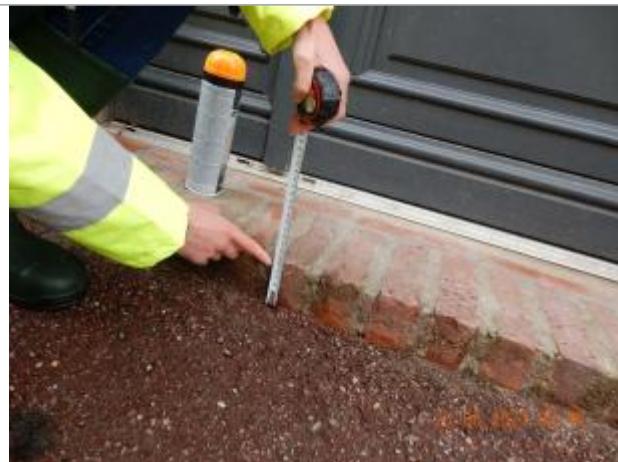
**Commentaires :** Laisse de crue au niveau du haut de la marche sur le seuil de la porte d'entrée (à 6 cm/sol)

Laisse de crue au niveau du haut de la marche
