Commune : **ROQUEBRUNE-SUR-ARGENS**Rivière : **La Garonne****Chemin des Esquières, Résidence des Iscles #3****Commentaires** : 1er garage - ruisseau des Esquières**1**

GÉNÉRAL**Unité de gestion** : Méditerranée Est**Code** : GAR2018_S_25**Date de mise à jour** : 02/09/2021**Auteur** : Cerema Méditerranée

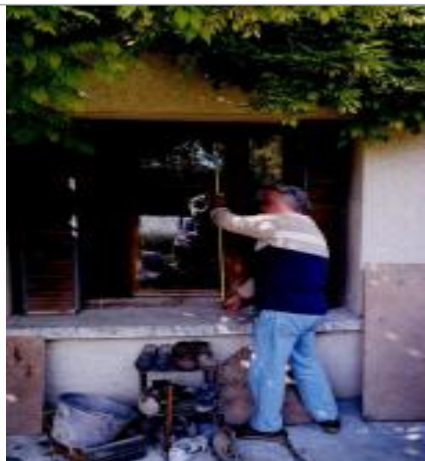
Vue du site - photo DDTM83

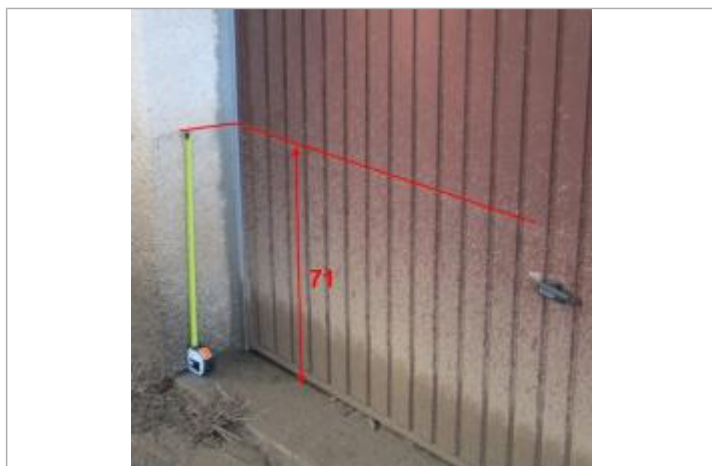
MARQUE**Maximum de l'inondation** : Oui**Visibilité** : Non renseigné**État du repère** : Disparu**Pérennité** : Aucune**Repère calculé** : Non renseigné**PHEC** : Non renseigné

Vue du repère - photo DDTM83

SOURCE DE REPÉRAGE : RELEVÉS DE LAISSES DE CRUES SUITE À LA CRUE DE LA GARONNETTE DU 10 OCTOBRE 2018 - 12/10/2018**Type de repérage** : Campagne de terrain post-inondation**Organisme** : DDTM 83**NIVELLEMENT INITIAL - 12/10/2018****Méthode** : Non renseigné**Organisme** : DDTM 83**Commentaires sur le nivellement** : Fiable, précision 1 cm**Référence nivelée** : Autre type de référence**Description référence du repère** : Dalle du garage**Système altimétrique** : NGF IGN 1969 (système normal)**Différence entre le niveau d'eau et la référence (en m)** : 0.710 m
