Commune : **ROQUEBRUNE-SUR-ARGENS**

Rivière : **La Garonne**

Chemin des Esquières, Résidence des Iscles #3

Code : GAR2018_S_25

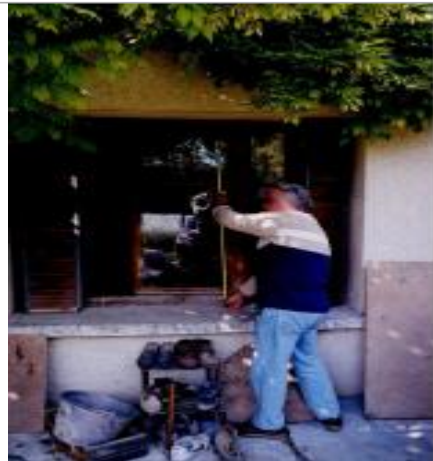
Vue du site - photo DDTM83

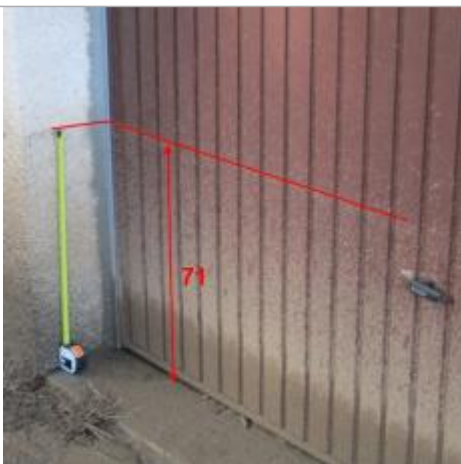
Nature du repère : **Laisse d'inondation**

Description référence du repère : Dalle du garage

Différence entre le niveau d'eau et la référence (en m) : 0.710 m

Vue du repère - photo DDTM83
