Commune : **ROQUEBRUNE-SUR-ARGENS**Rivière : **La Garonne****Chemin des Esquières, Résidence des Iscles #3****Commentaires** : 1er garage - ruisseau des Esquières**1**

**GÉNÉRAL****Unité de gestion** : Méditerranée Est**Code** : GAR2018\_S\_25**Date de mise à jour** : 02/09/2021**Auteur** : Cerema Méditerranée

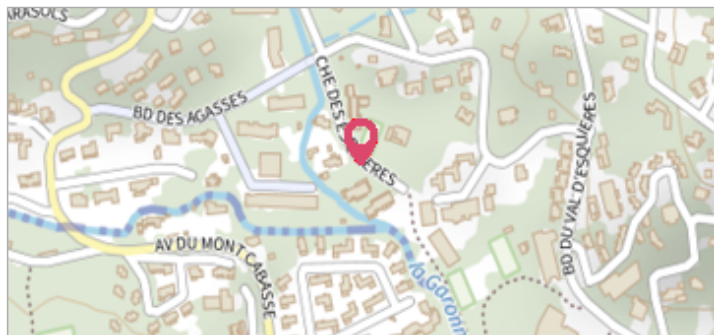
Vue du site - photo DDTM83

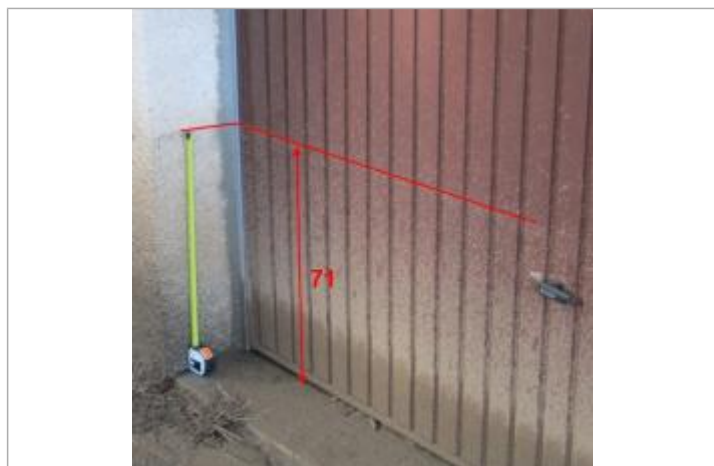
**10 octobre 2018**Nature de l'inondation : **Débordement de cours d'eau**Altitude calculée de l'eau : **non déterminé**Nature du repère : **Laisse d'inondation****GÉNÉRAL****Code** : GAR2018\_R\_25\_1**Date de mise à jour** :**Auteur** : Cerema Méditerranée

**MARQUE****Maximum de l'inondation** : Oui**Visibilité** : Non renseigné**État du repère** : Disparu**Pérennité** : Aucune**Repère calculé** : Non renseigné**PHEC** : Non renseigné**SOURCE DE REPÉRAGE : RELEVÉS DE LAISSES DE CRUES SUITE À LA CRUE DE LA GARONNETTE DU 10 OCTOBRE 2018 - 12/10/2018****Type de repérage** : Campagne de terrain post-inondation**Organisme(s)** : DDTM 83**NIVELLEMENT INITIAL - 12/10/2018****Méthode** : Non renseigné**Organisme** : DDTM 83**Commentaires sur le nivellement** : Fiable, précision 1 cm**Référence nivelée** : Autre type de référence**Description référence du repère** : Dalle du garage**Système altimétrique** : NGF IGN 1969 (système normal)**Différence entre le niveau d'eau et la référence (en m)** : 0.710 m

Vue du repère - photo DDTM83
