Commune : **ROQUEBRUNE-SUR-ARGENS**Rivière : **La Garonne****Allée des Galapagos (en face du n°2)****Commentaires** : Grillage et haie au niveau du compteur d'eau**1** Repère(s) sur le site**GÉNÉRAL****Unité de gestion** : Méditerranée Est**Code** : GAR2018_S_43**Date de mise à jour** : 02/09/2021**Auteur** : Cerema Méditerranée

Nature de l'inondation : **Débordement de cours d'eau**Altitude calculée de l'eau : **non déterminé**Nature du repère : **Laisse d'inondation****Commentaires** : Clôture au niveau du compteur d'eau**GÉNÉRAL****Code** : GAR2018_R_43_1**Date de mise à jour** :**Auteur** : Cerema Méditerranée

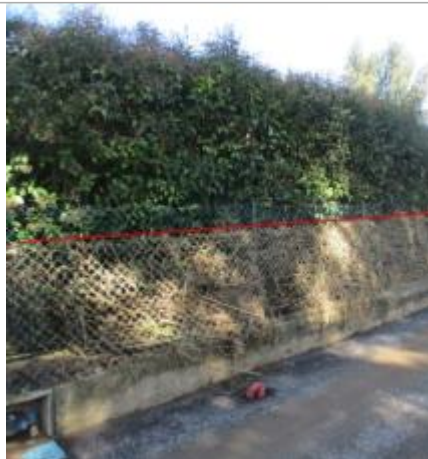
Vue du site - photo DDTM83

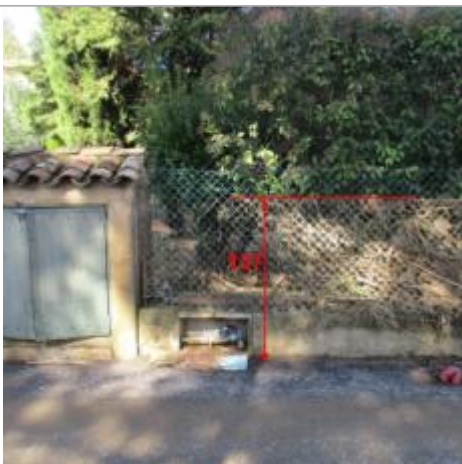
MARQUE**Maximum de l'inondation** : Oui**Visibilité** : Non renseigné**État du repère** : Disparu**Pérennité** : Aucune**Repère calculé** : Non renseigné**PHEC** : Non renseigné**SOURCE DE REPÉRAGE : RELEVÉS DE LAISSES DE CRUES SUITE À LA CRUE DE LA GARONNETTE DU 10 OCTOBRE 2018 - 12/10/2018****Type de repérage** : Campagne de terrain post-inondation**Organisme(s)** : DDTM 83**NIVELLEMENT INITIAL - 12/10/2018****Méthode** : Non renseigné**Organisme** : DDTM 83**Commentaires sur le nivellement** : Précision 2cm**Référence nivelée** : Autre type de référence**Description référence du repère** : Sol**Système altimétrique** : NGF IGN 1969 (système normal)**Différence entre le niveau d'eau et la référence (en m)** : 1.370 m

Vue du repère - photo DDTM83
