Commune : **ROQUEBRUNE-SUR-ARGENS**Rivière : **La Garonne****Allée des Galapagos (en face du n°2)****Commentaires** : Grillage et haie au niveau du compteur d'eau**1** Repère(s) sur le site**GÉNÉRAL****Unité de gestion** : Méditerranée Est**Code** : GAR2018\_S\_43**Date de mise à jour** : 02/09/2021**Auteur** : Cerema Méditerranée

**10 Octobre 2018**Nature de l'inondation : **Débordement de cours d'eau**Altitude calculée de l'eau : **non déterminé**Nature du repère : **Laisse d'inondation****Commentaires** : Clôture au niveau du compteur d'eau**GÉNÉRAL****Code** : GAR2018\_R\_43\_1**Date de mise à jour** :**Auteur** : Cerema Méditerranée

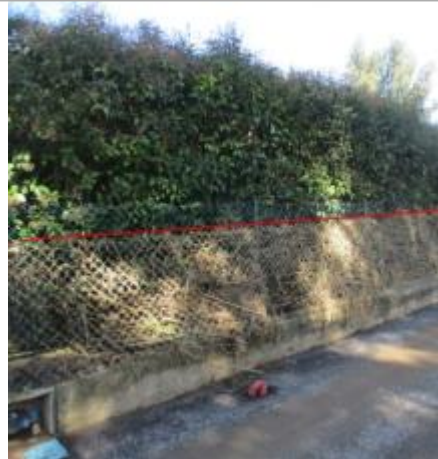
Vue du site - photo DDTM83

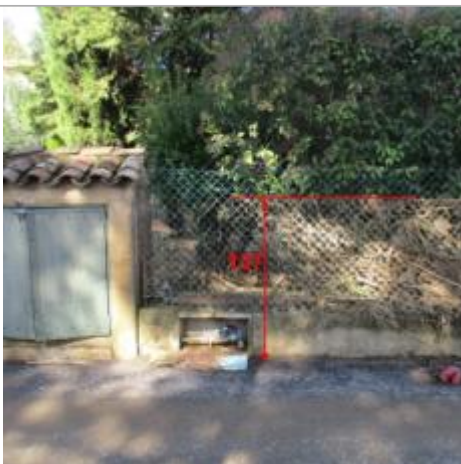
**MARQUE****Maximum de l'inondation** : Oui**Visibilité** : Non renseigné**État du repère** : Disparu**Pérennité** : Aucune**Repère calculé** : Non renseigné**PHEC** : Non renseigné**SOURCE DE REPÉRAGE : RELEVÉS DE LAISSES DE CRUES SUITE À LA CRUE DE LA GARONNETTE DU 10 OCTOBRE 2018 - 12/10/2018****Type de repérage** : Campagne de terrain post-inondation**Organisme** : DDTM 83**NIVELLEMENT INITIAL - 12/10/2018****Méthode** : Non renseigné**Organisme** : DDTM 83**Commentaires sur le nivellement** : Précision 2cm**Référence nivelée** : Autre type de référence**Description référence du repère** : Sol**Système altimétrique** : NGF IGN 1969 (système normal)**Différence entre le niveau d'eau et la référence (en m)** : 1.370 m

Vue du repère - photo DDTM83
